FORMATO UNIFORME DE RESULTADOS DE LA REVISIÓN PREVENTIVA

CDA DIESEL FULL Y CIA LTDA, NIT:
900121750
Calle 21 # 10-52, PEREIRA (RISARALDA)
TEL: 3346934 - 3255108

Placa GDW707	País Colombia	Servicio Público	Clase Campero	Marca Renault	Línea Duster
Modelo 2020	No. de licencia de transito 10018766281	Fecha Matrícula 2019-07-13	Color Blanco glaciar (v)	Combustible Gasolina	VIN o Chasis 9FBHSR5B3LM052032
No. Motor E410C212517	Tipo Motor OTTO	Cilindraje 1998	Kilometraje 52081	Número de Sillas 3	Vidrios Polarizados SI (X) NO ()

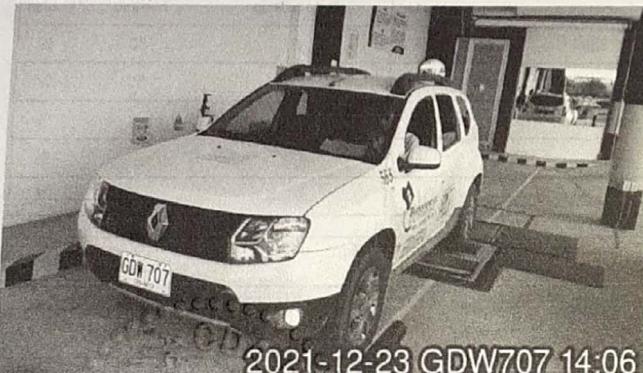
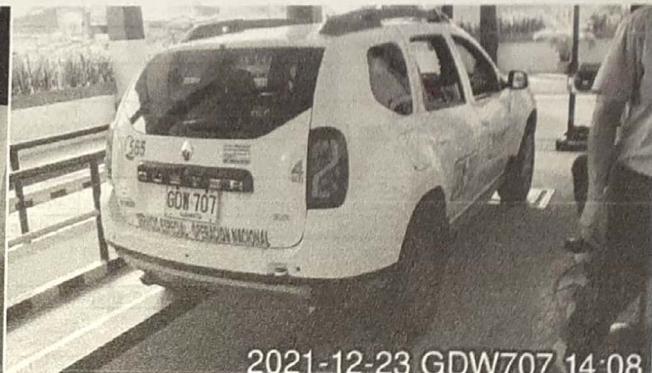
Eje1 derecha 1 5.67mm ; Eje2 derecha 1 4.02mm ; Eje1 Izquierda 1 6.02mm ; Eje2 Izquierda 1 4.08mm ; Llanta de repuesto 4.76mm ;
 Placas laterales no están ubicadas en la parte media de las puertas delanteras para vehículos tipo campero. "¿Como conduzco?" Externo, no cumple con las medidas reglamentarias y el logo esta desactualizado.
