Placa	País	Servicio	Clase	Marca	Línea
LJZ736	COLOMBIA	Público	CAMIONETA	RENAULT	DUSTER
Modelo 2023	No. de licencia de tránsito 10027039277	Fecha matrícula 2022-08-29	Color BLANCO GLACIAL (V)	Combustible Gasolina	VIN o Chasis 9FBHJD209PM345201
N. Motor J75Q143500	Tipo motor 4T	Cilindraje 1599	Kilometraje 62936	Número de Sillas 5	Vidrios polarizados SI () NO (X) Blindaje SI () NO (X)

B. RESULTADOS DE LA INSPECCIÓN MECANIZADA REALIZADA DE ACUERDO CON LOS MÉTODOS DEFINIDOS EN LA NTC 5375

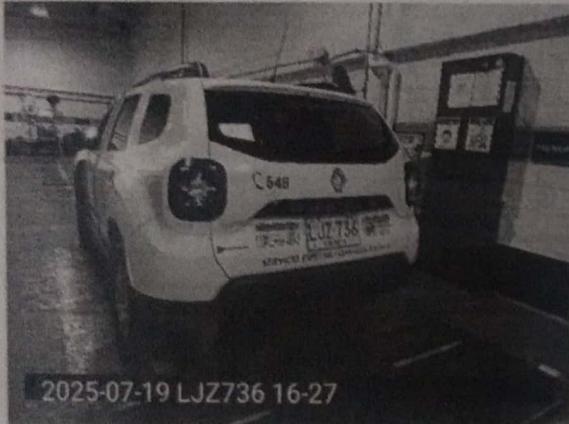
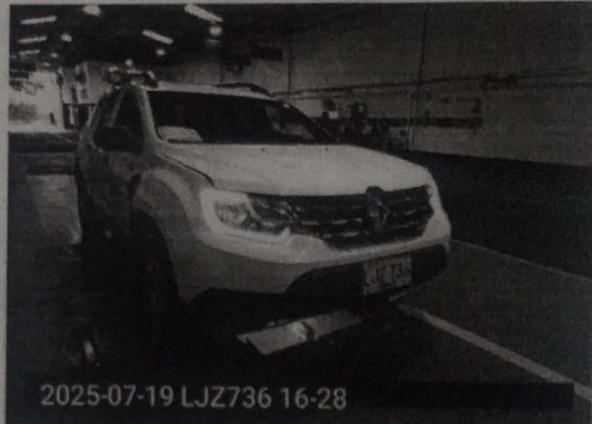
exploradoras no funcionales, Labrado Eje 1 Izquierda: 3,8 mm, Derecha: 3,5 mm, Eje 2 Izquierda: 3,1 mm, Derecha: 3,3 mm, Repuesto: 3,1 mm, Fuerza Aux Eje 2 : Izq (786) Der (989)
