FORMATO DE RESULTADOS

Documento N°: 36062

Placa WLZ361	País COLOMBIA	Servicio PÚBLICO	Clase CAMPERO	Marca RENAULT	Línea DUSTER
Modelo 2018	Número de licencia de tránsito 10015129066	Fecha de matrícula 2017-12-01	Color BLANCO	Combustible / Propulsión GASOLINA	VIN o Chasis 9FBHSR5B3JM067198
No de motor E410C106814	Tipo motor	Cilindrada (cm3) (si aplica) 1998	Kilometraje 21099	Número de pasajeros (sin incluir conductor) 4	Blindaje SI () NO (X)
Potencia (si aplica) 143	Tipo de Carrocería WAGON	Fecha vencimiento SOAT 2025-12-07	Conversión GNV SI () NO (X) N/A ()	Fecha Vencimiento GNV

B. RESULTADOS DE LA INSPECCIÓN MECANIZADA REALIZADA DE ACUERDO CON LOS MÉTODOS DEFINIDOS POR LA NTC 5375; NTC 5218; NTC 6282.

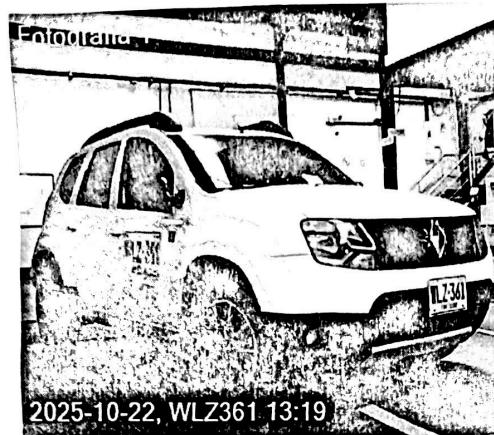
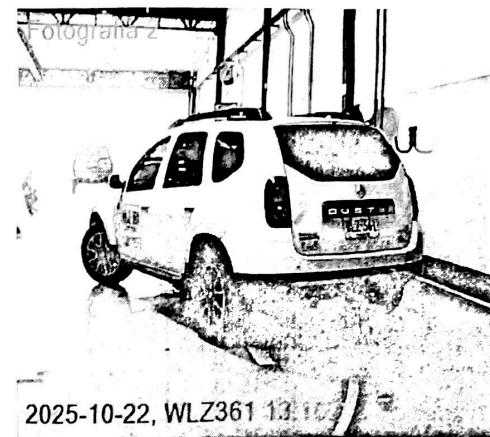
G. REGISTRO FOTOGRÁFICO DE LA REVISIÓN PREVENTIVA

Código	Descripción	Grupo	Tipo de defecto	
			A	B
1.1.12.38.1	Perdidas de aceite sin goteo continuo	Motor		X
1.1.1.1.13	Mal estado de parachoques y/o defensas	Revision Exterior		X
		Total	0	2
