# RESULTADOS DE LA INSPECCIÓN

**CDA RUEDE SEGURO** CDA RUEDE SEGURO LTDA, NIT: 900170215-1  
Calle 13 No 43-02, BOGOTÁ, D.C. (BOGOTÁ)  
TEL: 7450298

| 3. DATOS DEL VEHICULO | | | | | | | |
|---|---|---|---|---|---|---|--|
| LLQ063 | Colombia | Público | Camioneta | Renault | Duster | | |

## B. RESULTADOS DE LA INSPECCIÓN MECANIZADA REALIZADA DE ACUERDO CON LOS MÉTODOS DEFINIDOS EN LA NTC 5375

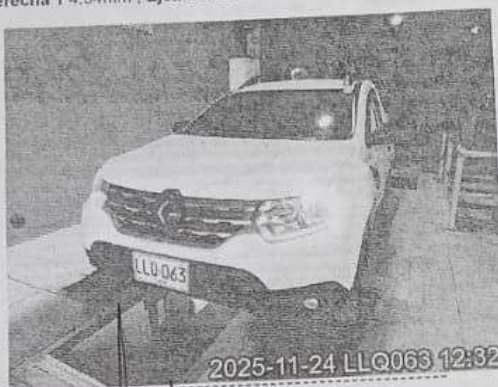
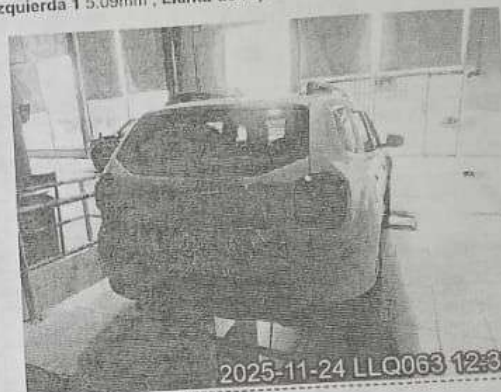
Eje1 derecha 1 4.34mm ; Eje2 derecha 1 4.77mm ; Eje1 izquierda 1 4.23mm ; Eje2 izquierda 1 5.09mm ; Llanta de repuesto 4.33mm ;
