Placa ESY870	País COLOMBIA	Servicio PÚBLICO	Clase CAMIONETA	Marca RENAULT	Línea DUSTER
Modelo 2021	Número de licencia de tránsito 10020691680	Fecha de matrícula 2020-06-25	Color BLANCO GLACIAL (V)	Combustible / Propulsión GASOLINA	VIN o Chasis 9FBHSR595MM423928
Nº de Motor 2842Q250580	Tipo Motor CICLO - OTTO	Cilindrada (cm³) (si aplica) 1599	Kilometraje NO FUNCIONAL	Número de pasajeros (sin incluir conductor) 5	Blindaje SI ( ) NO (X)
Potencia (si aplica) 105	Tipo de Carrocería WAGON	Fecha vencimiento SOAT 2025-07-29	Conversión GNV SI ( ) NO ( ) N/A (X)	Fecha Vencimiento GNV

## B. RESULTADOS DE LA INSPECCIÓN MECANIZADA REALIZADA DE ACUERDO CON LOS MÉTODOS DEFINIDOS POR LA NTC 5375, NTC 6218, NTC 6282.

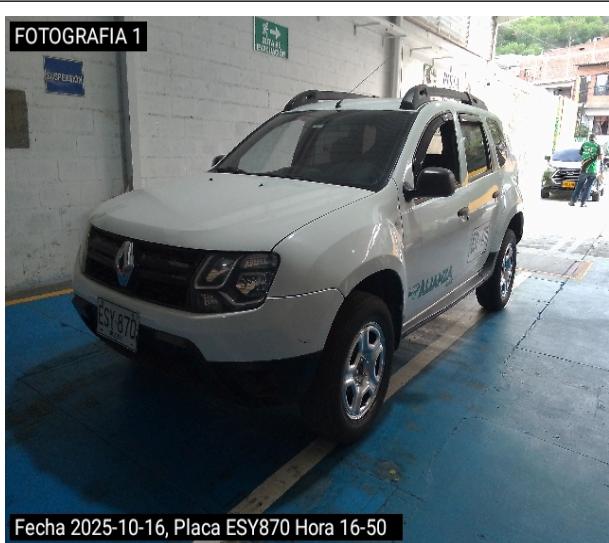
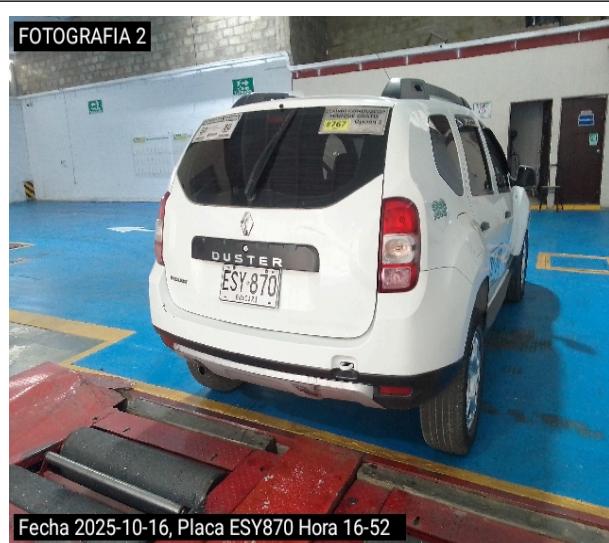
G. REGISTRO FOTOGRÁFICO DE LA REVISIÓN TÉCNICO-MECÁNICA Y DE EMISIONES CONTAMINANTES

Código	Descripción	Grupo	Tipo Defecto	
			A	B
1.1.12.38.1	Pérdidas de aceite sin goteo continuo.	Motor (Motor, Tran.		X
1.1.1.1.7	Corrosión o mal estado de la carrocería.	Revisión Exterior		X
		Total	0	2
