FICHA TECNICA

| Placa<br>TOD848 | | Pais<br>COLOMBIA | | Servicio<br>Público | | Clase<br>BUSETA | | Marca<br>HINO | | Linea<br>FB4J | |

B. RESULTADOS DE LA INSPECCIÓN MECANIZADA REALIZADA DE ACUERDO CON LOS MÉTODOS DEFINIDOS EN LA NTC 5375

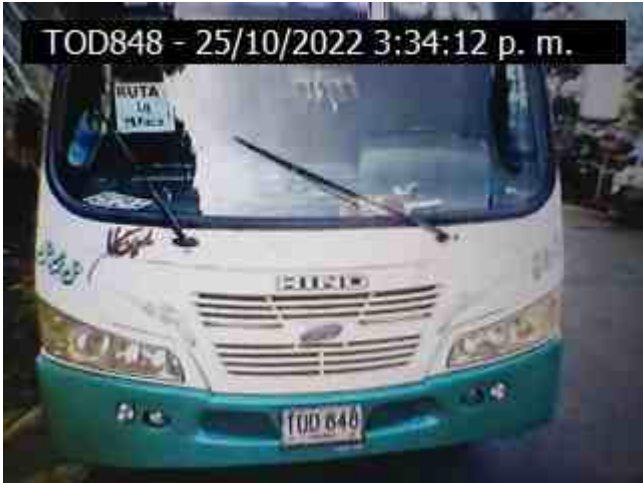
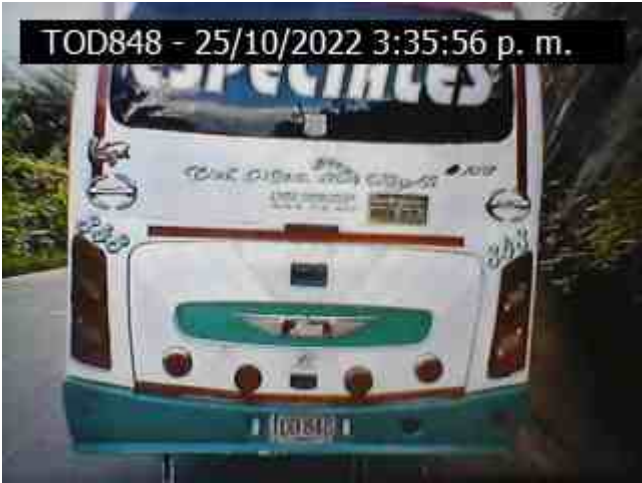
Visual - HARBINSON MIGUEL LOBO PASTRANA,Luces - HARBINSON MIGUEL LOBO PASTRANA,Foto #1 - HARBINSON MIGUEL LOBO PASTRANA,Foto #2 - HARBINSON MIGUEL LOBO PASTRANA,
