RESULTADOS DE LA INSPECCIÓN

CDA LA 33 S.A.S, NIT: 811026246-1
CARRERA 63 N 32 E 69, MEDELLIN (ANTIOQUIA)
TEL: 6044795995 - 6043628816

B. RESULTADOS DE LA INSPECCIÓN MECANIZADA REALIZADA DE ACUERDO CON LOS MÉTODOS DEFINIDOS EN LA NTC 5375

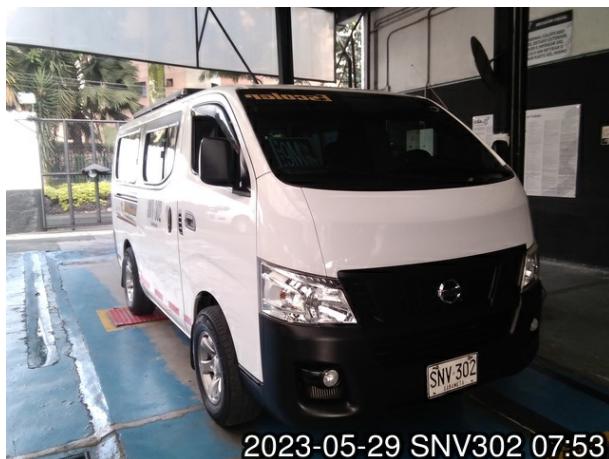
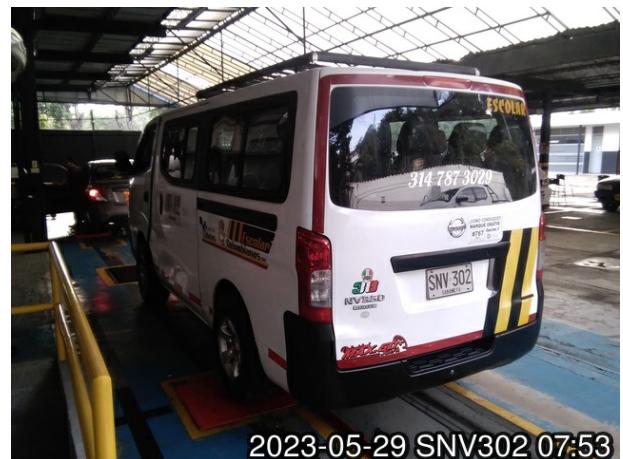
CONFORMIDAD DE LA REVISION**APROBADO: SI_X_****NO__****NUMERO DE CONSECUITIVO DE LA INSPECCION**26556**F.COMENTARIOS U OBSERVACIONES ADICIONALES**
