FICHA TÉCNICA

Placa SNN470	País COLOMBIA	Servicio Público	Clase CAMIONETA	Marca NISSAN	Línea PATROL WLGY
Modelo 2007	No. de licencia de tránsito 10013764695	Fecha matrícula 2007-02-09	Color BLANCO	Combustible Diesel	VIN o Chasis JN1MG4E25Z0726123
N. Motor ZD30022601W	Tipo motor 4T	Cilindraje 3000	Kilometraje 511804	Número de Sillas 14	Vidrios polarizados SI (X) NO ()

B. RESULTADOS DE LA INSPECCIÓN MECANIZADA REALIZADA DE ACUERDO CON LOS MÉTODOS DEFINIDOS EN LA NTC 5375

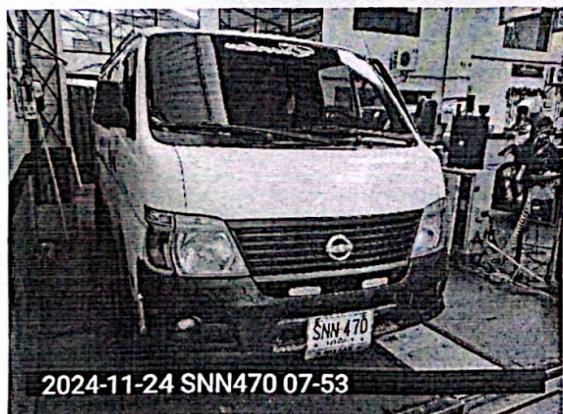
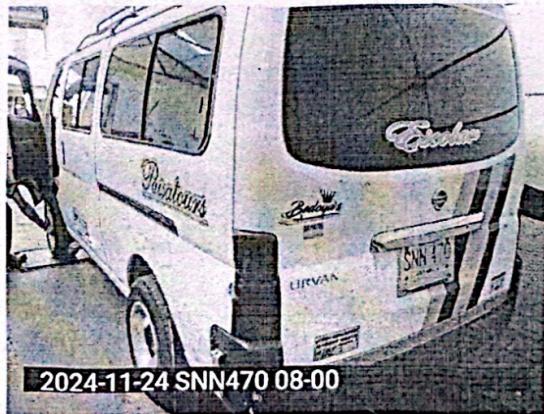
Labrado Eje 1 Izquierda: 3,1 mm, Derecha: 3,4 mm, Eje 2 Izquierda: 2,4 mm, Derecha: 2,2 mm, Repuesto: 2,4 mm, Fuerza Aux Eje 2 : Izq (2105)
Der (2056)
