**A. INFORMACIÓN GENERAL**

**3. DATOS DEL VEHICULO**

**4. RESULTADOS DE LA INSPECCIÓN MECANIZADA REALIZADA DE ACUERDO CON LOS MÉTODOS DEFINIDOS EN LA NTC 5375**

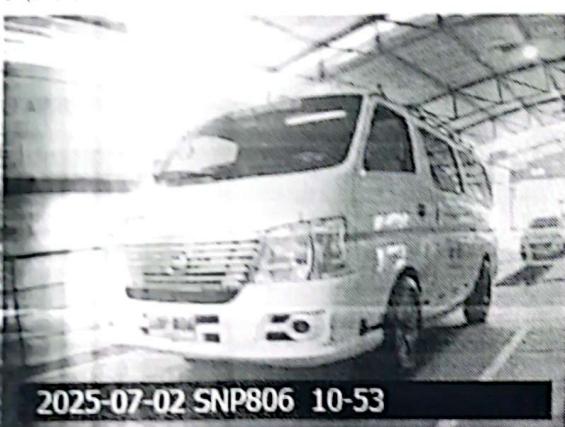
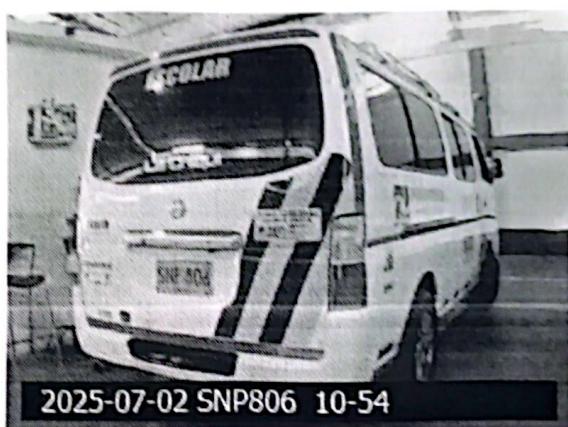
Labrado Eje 1 Izq.Izquierda: 2.4 mm, Derecha: 2.6 mm, Eje 2 Izquierda: 3.2 mm, Derecha: 2.3 mm, Repuesto: 4.0 mm, Fuerza Aux Eje 2 : Izq (2675) Der (2507)
