RESULTADOS DE LA INSPECCIÓN

CDA LA ROSITA NIT 901229714-3
 Carrera 25 # 19-2 V/29 Impar y Av La Rosita 25-53, BUCARAMANGA (SANTANDER)
 TEL: 6760022 ext 9101

B. RESULTADOS DE LA INSPECCIÓN MECANIZADA REALIZADA DE ACUERDO CON LOS MÉTODOS DEFINIDOS EN LA NTC 5375

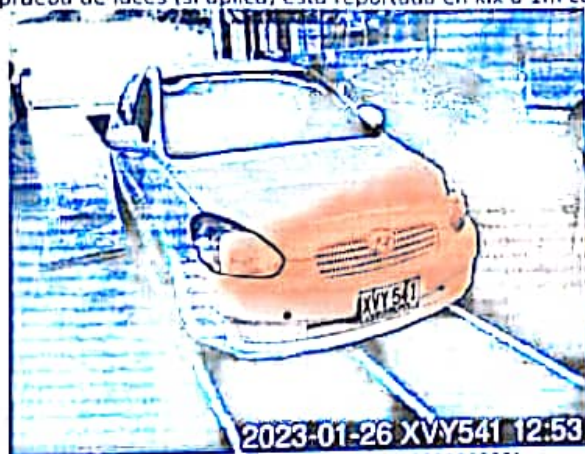
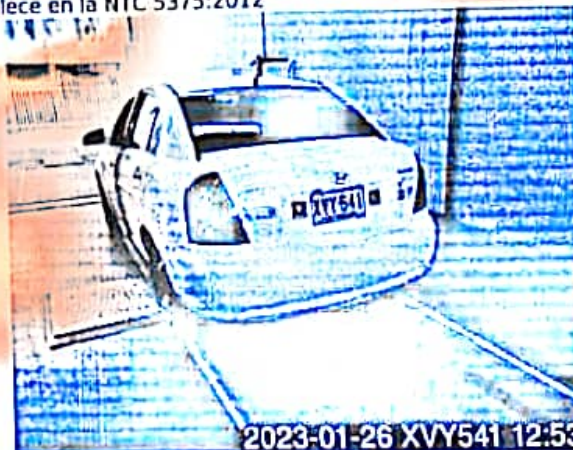
Eje1 derecha 1 8.87mm ; Eje2 derecha 1 3.12mm ; Eje1 izquierda 1 8.34mm ; Eje2 izquierda 1 3.96mm ; Llanta de repuesto 2.01mm ;
