CDA MOVILIDAD BOGOTA S.A.S., Nit 900468202-5

FICHA TECNICA

B. RESULTADOS DE LA INSPECCIÓN MECANIZADA REALIZADA DE ACUERDO CON LOS MÉTODOS DEFINIDOS EN LA NTC 5375

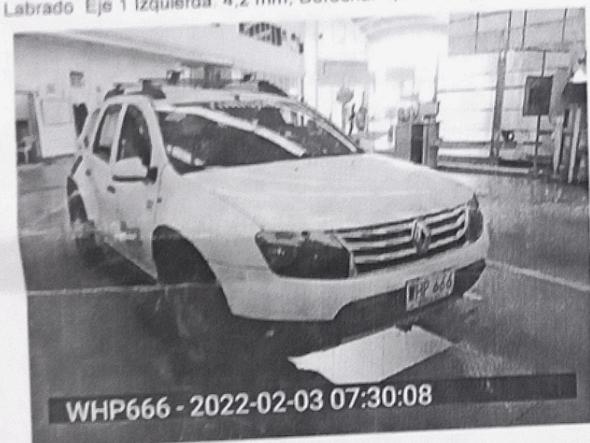
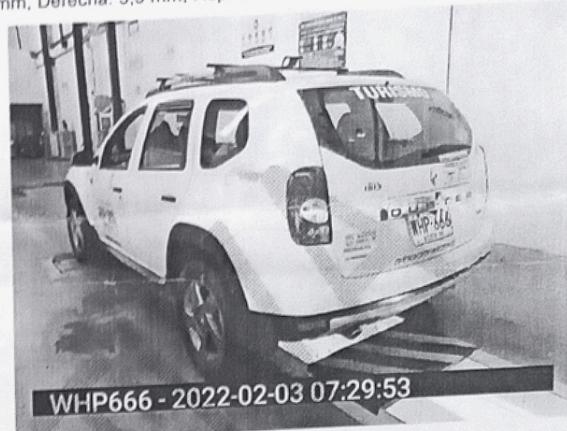
Código	Descripción	Grupo	Tipo de defecto
6120101	Pérdidas de aceite sin goteo continuo.	MOTOR	A B
			X

Labrado Eje 1 Izquierda: 4,2 mm, Derecha: 4,6 mm, Eje 2 Izquierda: 5,5 mm, Derecha: 5,3 mm, Repuesto: 7,5 mm
