CDA MOVILIDAD BOGOTA S.A.S., Nit 900468202-5

FICHA TECNICA

3. DATOS DEL VEHICULO					
Placa WOU020	País COLOMBIA	Servicio Público	Clase CAMIONETA	Marca KIA	Línea NEW SOUL LX
Modelo 2017	No. de licencia de tránsito 10013286163	Fecha matrícula 2016-12-21	Color BLANCO	Combustible Gasolina	VIN o Chasis KNAJN811AH7351045
N. Motor G4FGGH827399	Tipo motor 4T	Cilindraje 1591	Kilometraje 91794	Número de Sillas 4	Vidrios polarizados SI () NO (X)

B. RESULTADOS DE LA INSPECCIÓN MECANIZADA REALIZADA DE ACUERDO CON LOS MÉTODOS DEFINIDOS EN LA NTC 5375

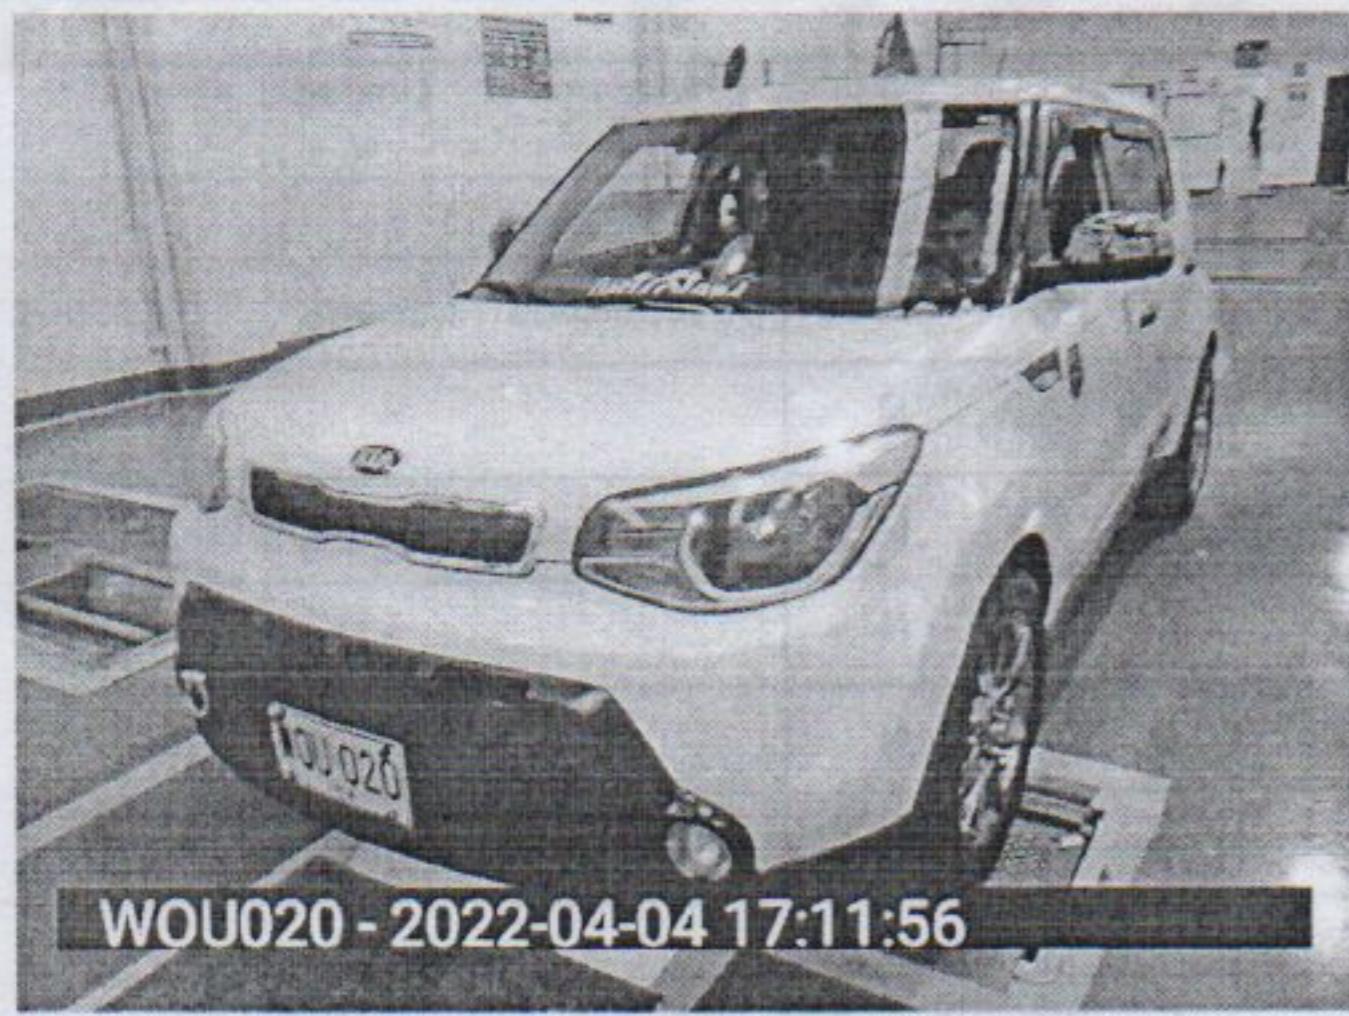
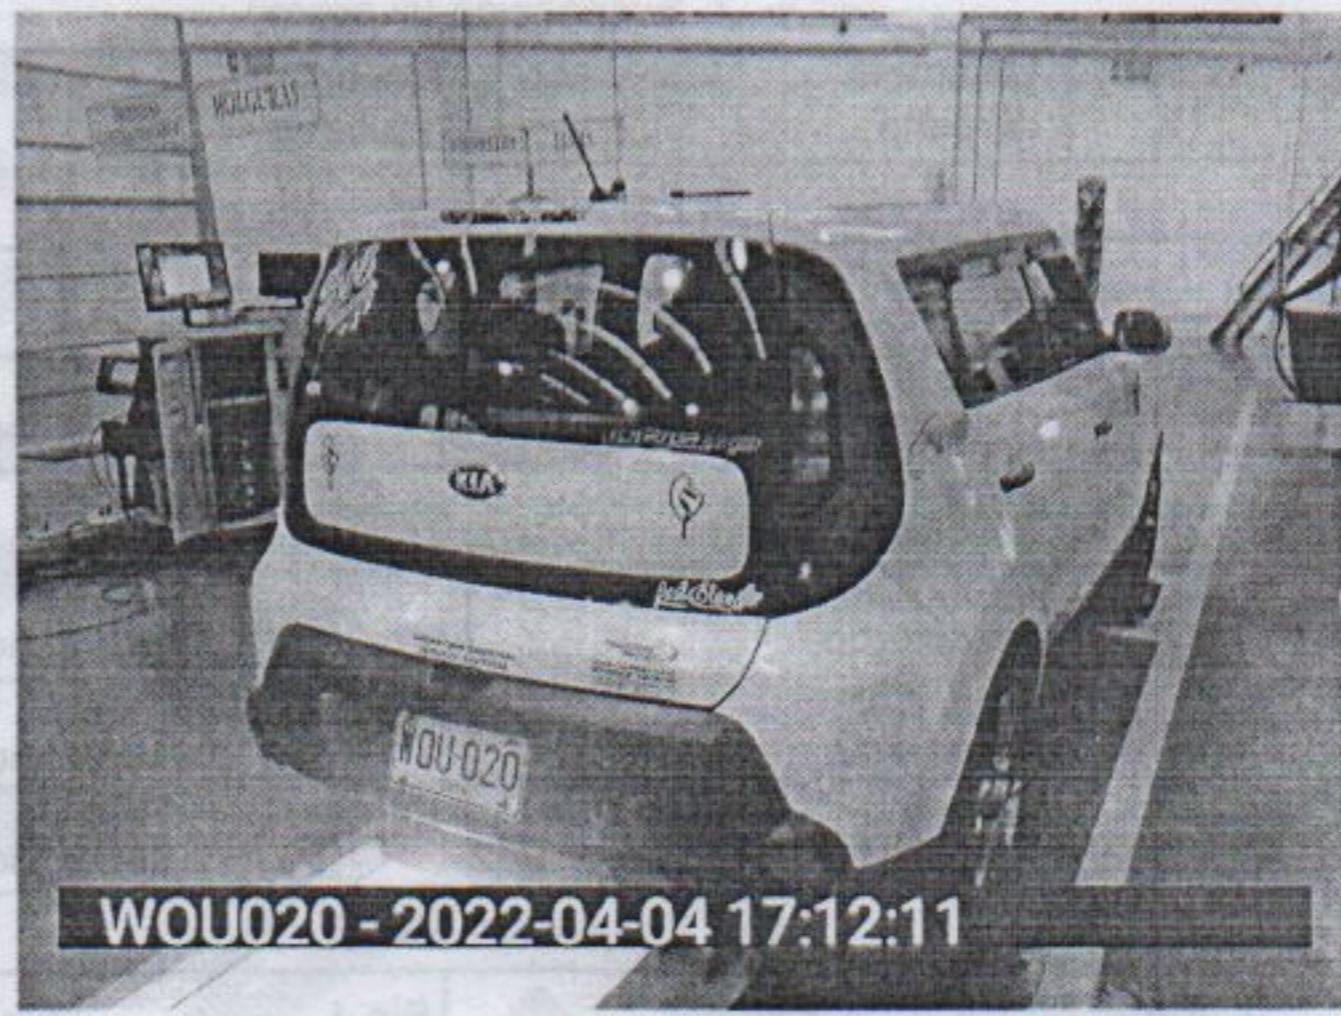
Código	Descripción	Grupo		Tipo de defecto
		A	B	
6120101	Pérdidas de aceite sin goteo continuo.	MOTOR	X	Total 0 1

Labrado Eje 1 Izquierda: 3,2 mm, Derecha: 3,4 mm, Eje 2 Izquierda: 3,6 mm, Derecha: 3,1 mm, Repuesto: 4,6 mm
