RESULTADOS DE LA INSPECCION

CENTRO DE DIAGNOSTICO AUTOMOTOR

| TTM690 | Colombia | Público | Microbus | Hyundai | County | |

179305

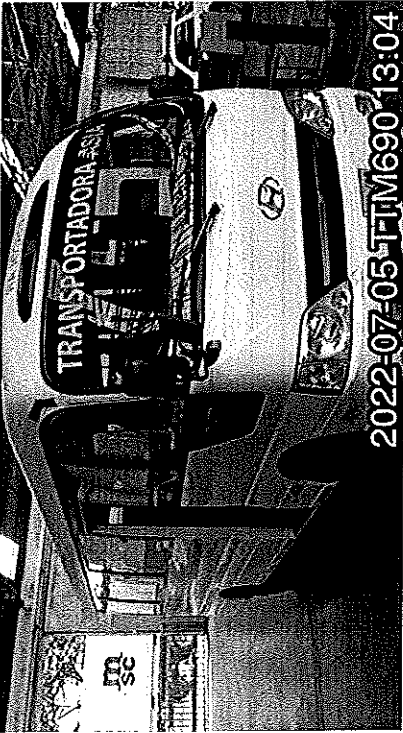
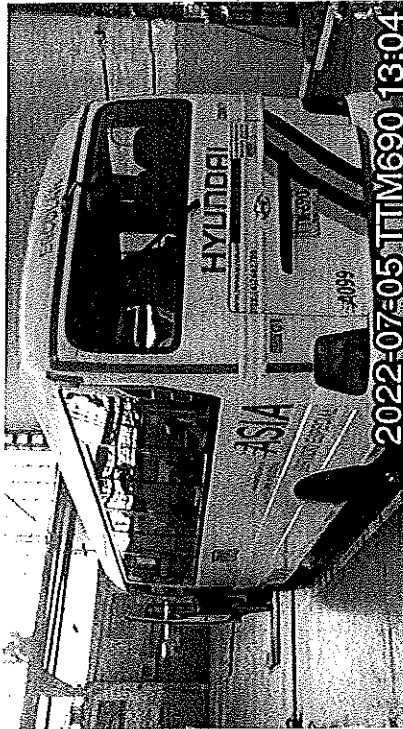
H. NOMBRE DE LOS OPERARIOS QUE RELIZARON LA REVISIÓN TECNOMECÁNICA Y DE EMISIONES CONTAMINANTES  
Jose Rafael Lopez Cañas [Foto delantera], Sergio Alberto Posada Giraldo [Inspección sensorial motor], Jose Rafael Lopez Cañas [Foto trasera], Sergio Alberto Posada Giraldo [Tercera placa], Sergio Alberto Posada Giraldo [Inspección sensorial exterior], Jose Rafael Lopez Cañas [Alineación, peso y frenos], Sergio Alberto Posada Giraldo [Inspección sensorial inferior], Jose Rafael Lopez Cañas [Inspección sensorial interior], Sergio Alberto Posada Giraldo [Profundidad de labrado],
