# RESULTADOS DE LA INSPECCION

CDA HANGARES SAS PALACE, NIT: 900105556  
CARRERA 50 N° 39-13 MEDELLIN, MEDELLIN (ANTIOQUIA)  
TEL: 2620484

| Placa<br>TRD481 | País<br>Colombia | Servicio<br>Público | Clase<br>Microbus | Marca<br>Kia | Línea<br>Pregio |

## B. RESULTADOS DE LA INSPECCIÓN MECANIZADA REALIZADA DE ACUERDO CON LOS MÉTODOS DEFINIDOS EN LA NTC 5375

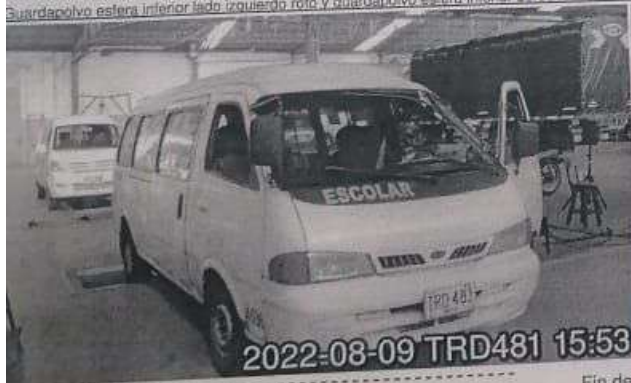
2022-08-09 TRD481 15:53

Guardapolvo esfera inferior lado izquierdo roto y guardapolvo esfera inferior derecho inexistente
