RESULTADOS DE LA INSPECCIÓN

CDA LA 33 S.A.S. NIT: 811026246-1  
CARRERA 63 N 32 E 69, MEDELLIN (ANTIOQUIA)  
TEL: 6044795995 - 6043628816

| 1. FECHA | | 2. DATOS DEL PROPIETARIO O TENEDOR DEL VEHICULO | | | |
|---|---|---|---|---|---|
| TRH022 | Colombia | Público | Microbus | Nissan | Urvan |

B. RESULTADOS DE LA INSPECCIÓN MECANIZADA REALIZADA DE ACUERDO CON LOS MÉTODOS DEFINIDOS EN LA NTC 5375

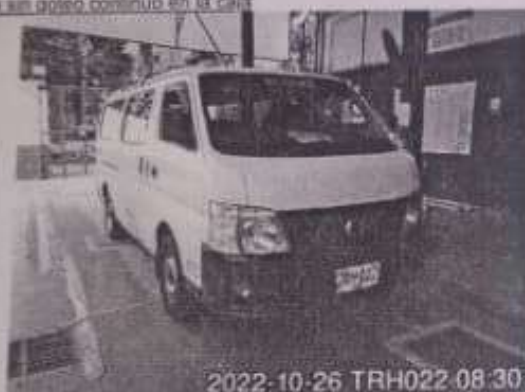
2022-10-26 TRH022 08:30

| Código | Descripción | Grupo | Tipo de defecto | |
|---|---|---|---|---|
| | Puertas de acceso sin grito continuo en la transmisión o la caja | 6.14 Transmisión | | X |

Fuga sin grito continuo en la caja
