REPÚBLICA DE COLOMBIA  
MINISTERIO DE TRANSPORTE

FUR N° 17-26495

## A. INFORMACIÓN GENERAL

## B. RESULTADOS DE LA INSPECCIÓN MECANIZADA REALIZADA DE ACUERDO CON LOS MÉTODOS DEFINIDOS POR LA NTC 5375; NTC 6218; NTC6282.

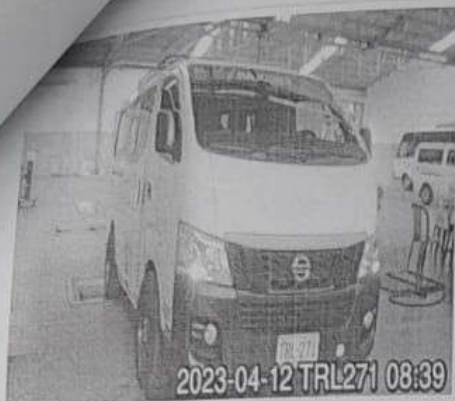
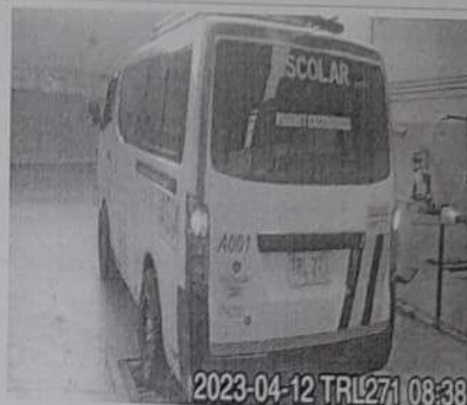
John Fernando Velez Monsalve [Profundidad de labrado], Jose Rafael Lopez Cañas [Inspección sensorial interior], Jose Rafael Lopez Cañas [Alineación, suspensión y frenos], John Fernando Velez Monsalve [Inspección sensorial interior], John Fernando Velez Monsalve [Foto delantera], John Fernando Velez Monsalve [Inspección sensorial exterior], John Fernando Velez Monsalve [Tercera placa], John Fernando Velez Monsalve [Foto trasera], John Fernando Velez Monsalve [Inspección sensorial motor].
