# RESULTADOS DE LA INSPECCIÓN

CENTRO DE DIAGNOSTICO AUTOMOTOR LOS BUCAROS, NIT: 900139778-4  
Calle 84 Sur No. 33-161, SABANETA (ANTIOQUIA)

| 3. DATOS DEL VEHICULO | | | | | | | |
|---|---|---|---|---|---|---|--|
| Placa<br>TMV716 | País<br>Colombia | Servicio<br>Público | Clase<br>Microbus | Marca<br>Nissan | Línea<br>Urbana hz gl | | |

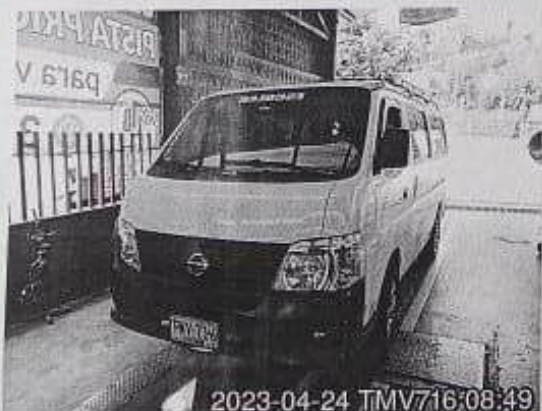
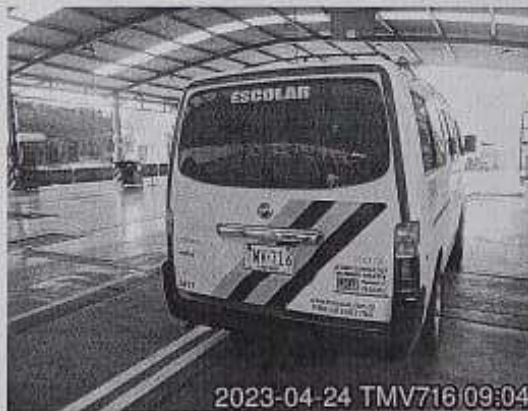
Emmanuel Bedoya Salazar [Foto trasera], Jeison Atehortua [Inspección sensorial exterior], Jeison Atehortua [Foto delantera], Jeison Atehortua [Inspección sensorial interior], Jeison Atehortua [Alineación, peso, suspensión y frenos], Jeison Atehortua [Alineación de luces], Emmanuel Bedoya Salazar [Inspección sensorial motor], Jeison Atehortua [Tercera placa], Emmanuel Bedoya Salazar [Inspección sensorial inferior], Jeison Atehortua [Profundidad de labrado].
