# RESULTADOS DE LA INSPECCIÓN

CENTRO DE DIAGNOSTICO AUTO SUR, NIT: 900157012-8  
Calle 8 B # 65- 295, MEDELLIN (ANTIOQUIA)  
TEL: 3545481

Placa: TR1943  
País: Colombia  
Servicio: Público  
Clase: Microbus  
Marca: Nissan  
Línea: Urvan ahz gl  
Modelo: 2012  
No. de licencia de tránsito: 10016267781  
Fecha Matrícula: 2011-09-07  
Color: Blanco  
Combustible: Diesel  
VIN o Chasis: JN1MG4E25Z0795299  
No. Motor: ZD30278322K  
Tipo Motor: DIESEL  
Cilindraje: 2953  
Kilometraje: 437462  
Número de Sillas: 16  
Vidrios Polarizados: SI ( ) NO ( )  
Blindaje: SI ( ) NO (X)

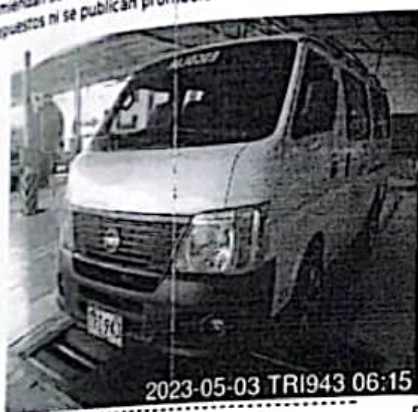
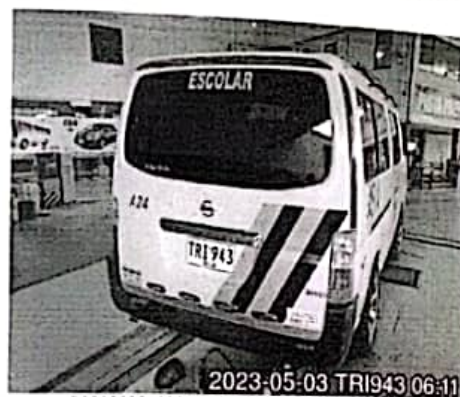
**EQUIPO DE CARRETERA COMPLETO Y EN BUEN ESTADO**

Eje1 derecha 1 4.10mm ; Eje2 derecha 1 1.70mm ; Eje1 Izquierda 1 2.10mm ; Eje2 Izquierda 1 1.70mm ; Llant de repuesto 2.10mm ; Presion eje1 derecha 1 50.1 PSI Presion eje1 izquierda 1 51.2 PSI Presion eje2 derecha 1 52.3 PSI Presion eje2 izquierda 1 53.1 PSI Presion repuesto 52.3 PSI
