# RESULTADOS DE LA INSPECCIÓN

CDA LA 33 S.A.S. NIT: 811026246-1  
CARRERA 63 N 32 E 69, MEDELLIN (ANTIOQUIA)  
TEL: 6044795995 - 6043628816

| 3. DATOS DEL VEHICULO | | | | | | | |
|---|---|---|---|---|---|---|--|
| SNP464 | Colombia | Público | Microbus | Kia | Pregio | | |

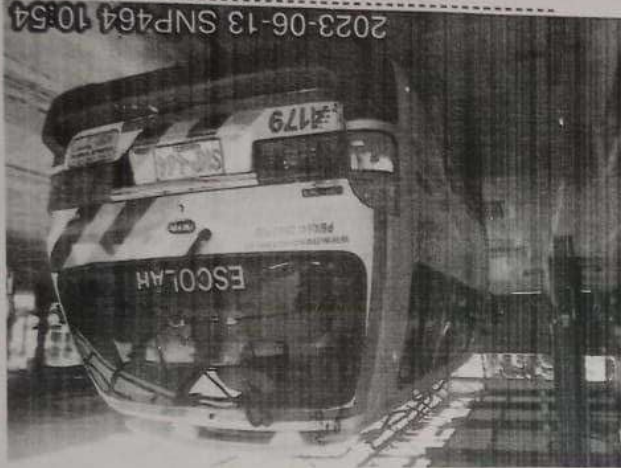
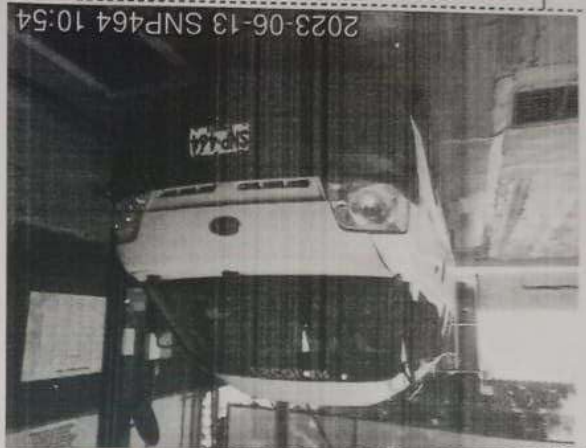
Fuga sin golpeo continuo en la parte inferior del motor

Valores en densidad de humo:  
ciclo 1: 2.97 m<sup>-1</sup>, ciclo 2: 2.97 m<sup>-1</sup>, ciclo 3: 2.97 m<sup>-1</sup>, ciclo 4: 2.97 m<sup>-1</sup>; Promedio: 2.97 m<sup>-1</sup>  
: Fuga sin golpe continuo en la parte inferior del motor

| Código | | Descripción | | Grupo | | Tipo de defecto | |
|---|--|---|--|---|--|---|--|
| Pérdidas de aceite sin goteo continuo | | 6.12 Motor | | A | | X | |
