REPUBLICA DE COLOMBIA
MINISTERIO DE TRANSPORTE

CDA HANGARES SAS PALACE
NIT. 900105556
Teléfono: 2620484 - 3137482666
E-mail: tesoreria@cdahangares.com
Dirección: CARRERA 50 N° 39-13 MEDELLIN
Ciudad: MEDELLIN (ANTIOQUIA)**A. INFORMACIÓN GENERAL****1. FECHA****2. DATOS DEL PROPIETARIO, TENEDOR O POSEEDOR DEL VEHICULO**

Placa SNX661	País Colombia	Servicio Público	Clase Microbus	Marca Renault	Línea Trafic
Modelo 2015	Número de licencia de transito 10013525617	Fecha Matricula 2015-04-29	Color Blanco glacial	Combustible/Propulsión Diesel	VIN o Chasis VF1FLBUCDFY782803
No de Motor M9RM786C206208	Tipo Motor DIESEL	Cilindraje (cm³)(si aplica) 1995	Kilometraje 380744	Número de pasajeros (sin incluir conductor)	Blindaje SI () NO (X)
Potencia (si aplica) 114	Tipo de Carrocería CERRADA	Fecha vencimiento SOAT 2023-04-27	Conversión GNV SI() NO() N/A(X)	Fecha Vencimiento GNV

B. RESULTADOS DE LA INSPECCIÓN MECANIZADA REALIZADA DE ACUERDO CON LOS MÉTODOS DEFINIDOS POR LA NTC 5375; NTC 6218; NTC6282.

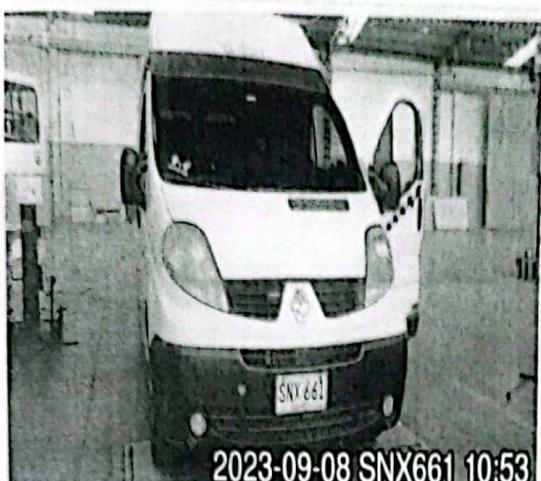
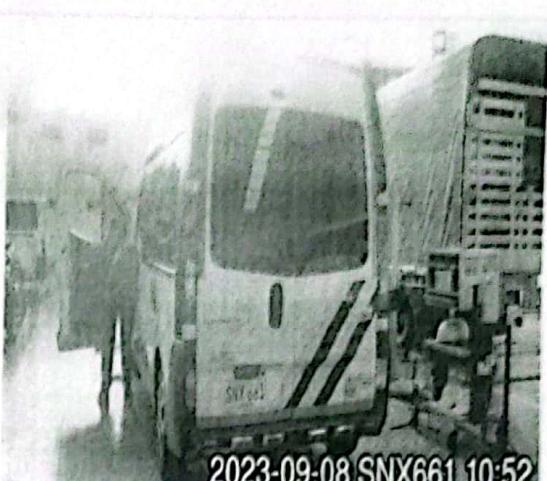
G. REGISTRO FOTOGRÁFICO DE LA REVISIÓN TÉCNICO-MECÁNICA Y DE EMISIÓNES CONTAMINANTES

PROTOCOLO FOTOGRÁFICO DE LA REVISIÓN TÉCNICO-MECÁNICA Y DE EMISIones CONTAMINANTES
