FUR N°: 1-17073

Placa  
BNT291  
País  
Colombia  
Servicio  
Público  
Clase  
Microbus  
Marca  
Nissan  
Línea  
Urban  
Modelo  
2012  
Número de Placa de tránsito  
10019702493  
Fecha Matrícula  
2013-12-22  
Color  
Blanco  
Combustible/Propulsión  
Diesel  
VIN o Chasis  
N1MG4E2520796531  
Tipo Motor  
DIESEL  
Cilindrada (cm³) (si aplica)  
2953  
Kilometraje  
249950  
Número de pasajeros (sin incluir conductor)  
Blindaje  
SI ( ) NO (X)  
Potencia (si aplica)  
103  
Tipo de Carrocería  
CERRADA  
Fecha vencimiento SOAT  
2023-12-23  
Conversión GNV  
SI ( ) NO ( ) N/A (X)  
Fecha Vencimiento GNV

## B. RESULTADOS DE LA INSPECCIÓN MECANIZADA REALIZADA DE ACUERDO CON LOS MÉTODOS DEFINIDOS POR LA NTC 5375; NTC 6218; NTC 6282.

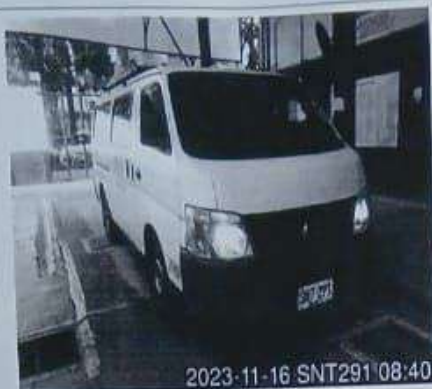
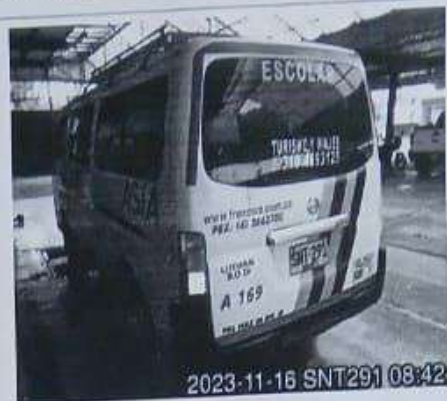
G. REGISTRO FOTOGRÁFICO DE LA REVISIÓN TÉCNICO-MECÁNICA Y DE EMISIONES CONTAMINANTES

Juan David Zapata Zapata [Opacidad NTC4231], Norman Alexander González Medina [Foto delantera], Juan David Zapata Zapata [Sonido], Luis Daniel Quijano Ballesteros [Foto trasera], Norman Alexander González Medina [Inspección sensorial interior], Juan David Zapata Zapata [Alineación, peso, suspensión y frenos], Luis Daniel Quijano Ballesteros [Inspección sensorial motor], Juan David Zapata Zapata [Inspección sensorial exterior], Luis Daniel Quijano Ballesteros [Inspección sensorial inferior], Norman Alexander González Medina [Alineación de luces], Norman Alexander González Medina [Profundidad de labrado], Juan David Zapata Zapata [Tercera placa].
