# RESULTADOS DE LA INSPECCIÓN

CDA LA 33 S.A.S. NIT 811026246-1  
CARRERA 63 N 32 E 69. MEDELLIN (ANTIOQUIA)  
TEL: 6044795995 - 6043628816

| Placa<br>TOQ227 | País<br>Colombia | Servicio<br>Público | Clase<br>Microbus | Marca<br>Nissan | Línea<br>Urban |

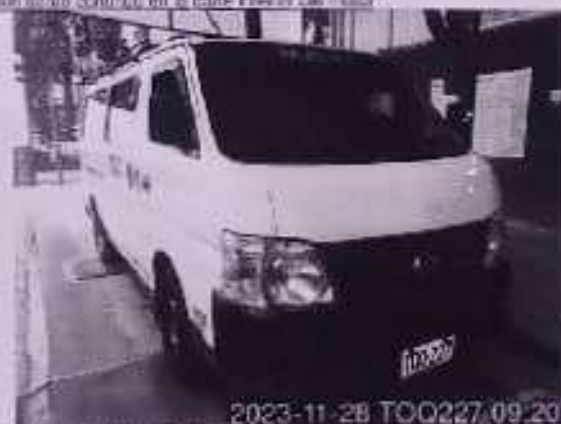
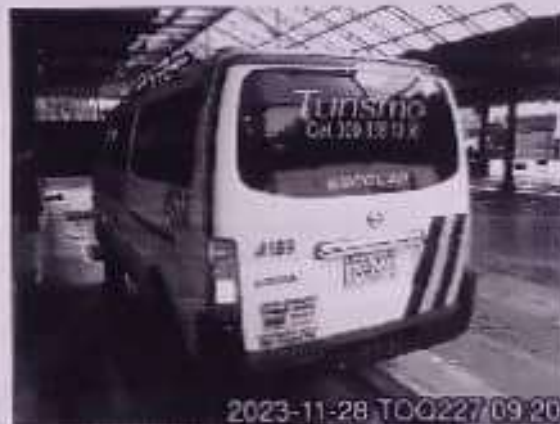
| Código | Descripción | Grupo | Tipo de defecto | |
|---|---|---|---|---|
| | Pérdida de aceite sin goteo continuo | B.12 Motor | | X |

: Fugas sin aceite continuo en la parte inferior del motor
