Centro de Diagnóstico Automotor del Oriente AGENCIA LLANOSGRANDE. TEL. 600-20190-4  
Km 2 vía Utiapargande - Rectoría Chirpa. RIONEGR0 (ANTIOQUIA)  
TEL. 6407301

B. RESULTADOS DE LA INSPECCIÓN MECANIZADA REALIZADA DE ACUERDO CON LOS MÉTODOS DEFINIDOS EN LA RTC 637

**C. DEFECTOS ENCONTRADOS EN LA INSPECCIÓN MECANIZADA DE ACUERDO CON LOS CRITERIOS DEFINIDOS EN LA NTC 6375.**

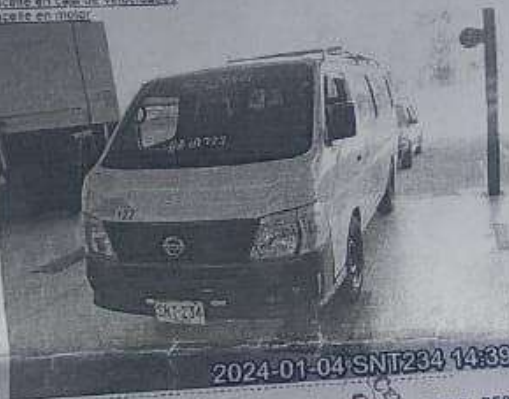
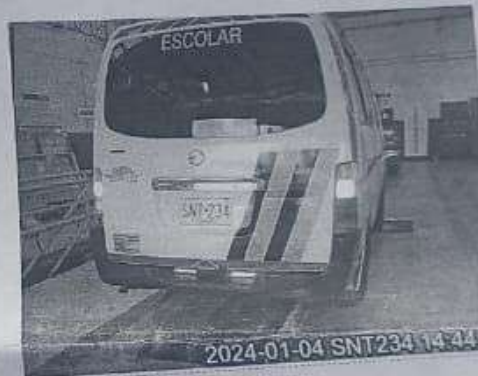
Presion eje1 derecha 1.30.0 PSI Presion eje1 izquierda 1.30.0 PSI Presion eje2 derecha 1.30.0 PSI Presion eje2 izquierda 1.30.0 PSI Presion repuesto 30.0 PSI  
Eje1 derecha 1.6.98mm Eje2 derecha 1.6.92mm Eje1 izquierda 1.7.30mm Eje2 izquierda 1.9.28mm Llantas de repuesto 4.69mm  
Fuga de aceite en caja de velocidades  
Fuga de aceite en motor
