# RESULTADOS DE LA INSPECCIÓN

CDA LA 33 S.A.S. NIT: 811026246-1  
CARRERA 63 N 32 E 69, MEDELLIN (ANTIOQUIA)  
TEL: 6044795995 - 6043628816

| SNU586 | Colombia | Público | Microbus | Nissan | Urbán |

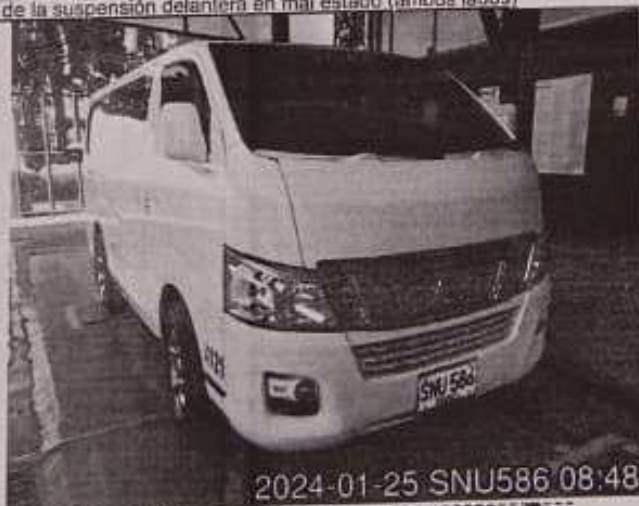
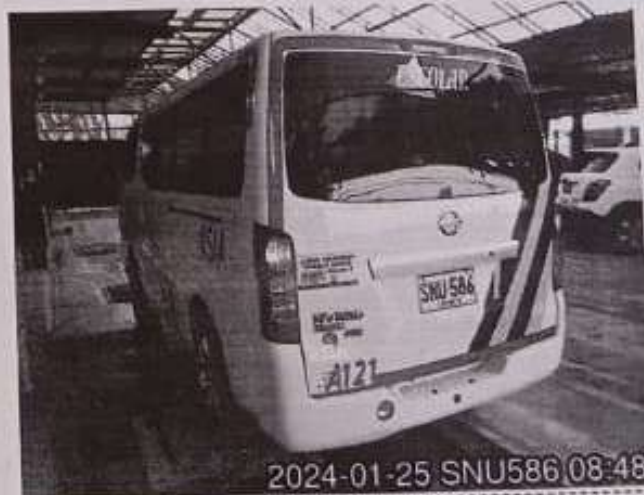
: Fuga sin goteo continuo en la caja  
: Fuga sin goteo continuo en la parte inferior del motor  
: Fuga audible en la suspensión trasera (ambos amortiguadores)  
: Topes de la suspensión delantera en mal estado (ambos lados)
