# RESULTADOS DE LA INSPECCIÓN

CENTRO DE DIAGNOSTICO AUTO SUR, NIT: 900157012-8  
Calle 8 B # 65- 295, MEDELLIN (ANTIOQUIA)  
TEL: 3545481

| Placa<br>SNR892 | País<br>Colombia | Servicio<br>Público | Clase<br>Microbus | Marca<br>Nissan | Línea<br>Urvan |

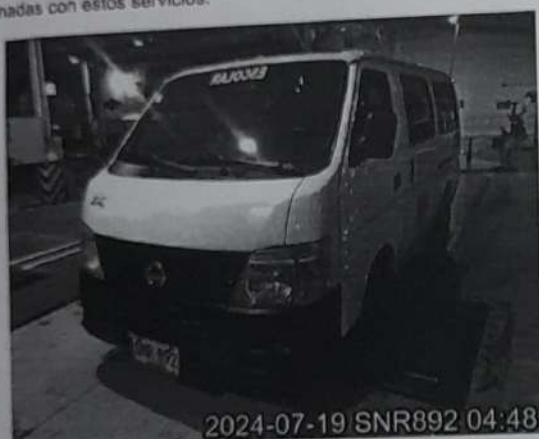
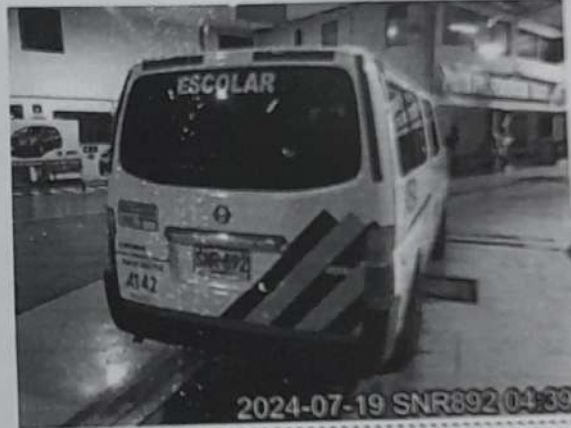
| Código | Descripción | Grupo | Tipo de defecto | |
|---|---|---|---|---|
| | Freno de estacionamiento (de parqueo de mano) con una eficacia inferior al 18% | 6.7 Sistema de frenos | | X |
