RESULTADOS DE LA INSPECCIÓN

Placa EXV383	País Colombia	Servicio Público	Clase Camioneta	Marca Renault	Línea Duster
Modelo 2019	No. de licencia de transito 10017748094	Fecha Matrícula 2019-02-06	Color Blanco glacial	Combustible Gasolina	VIN o Chasis 9FBHSR5B6KM633417
No. Motor E412C138119	Tipo Motor OTTO	Cilindraje 1998	Kilometraje 251352	Número de Sillas 5	Vidrios Polarizados SI (X) NO ()

B. RESULTADOS DE LA INSPECCIÓN MECANIZADA REALIZADA DE ACUERDO CON LOS MÉTODOS DEFINIDOS EN LA NTC 5375

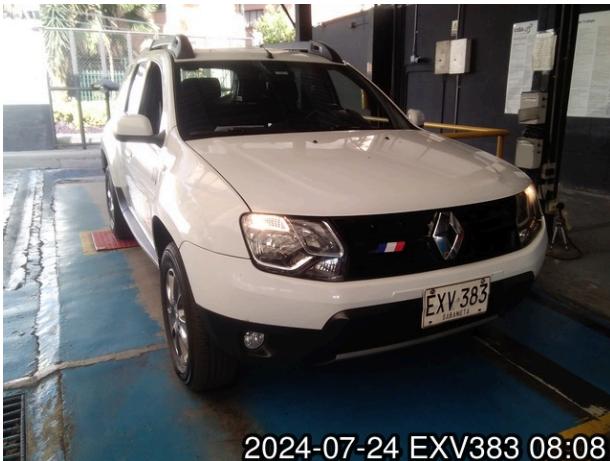
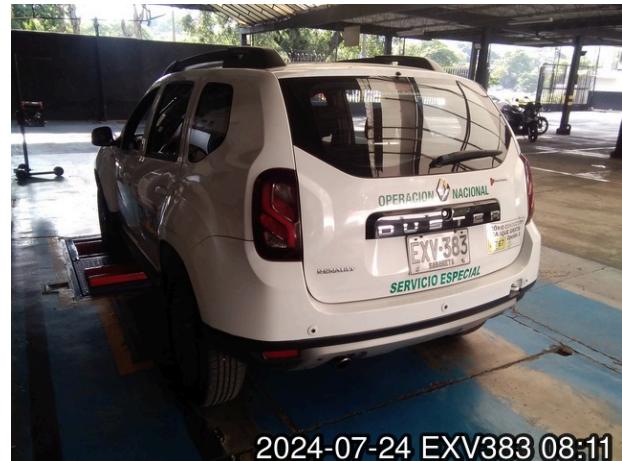
Código	Descripción	Grupo	Tipo de defecto	
			A	B
	Freno de estacionamiento (de parqueo de mano) con una eficacia inferior al 18%	6.7 Sistema de frenos		X
		Total	0	1
