Formato Uniforme de Resultados - FUR

FUR N°: 19-76860

REPÚBLICA DE COLOMBIA:
MINISTERIO DE TRANSPORTE

CDA HANGARES SAS PALACE
 NIT: 900105556
 Teléfono: 2620484 - 3137482666
 E-mail: tesoreria@cdahangares.com
 Dirección: CARRERA 50 N° 39-13 MEDELLIN
 Ciudad: MEDELLIN (ANTIOQUIA)

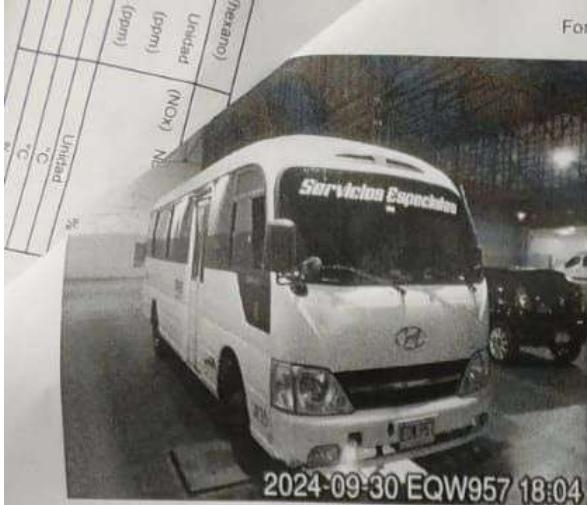
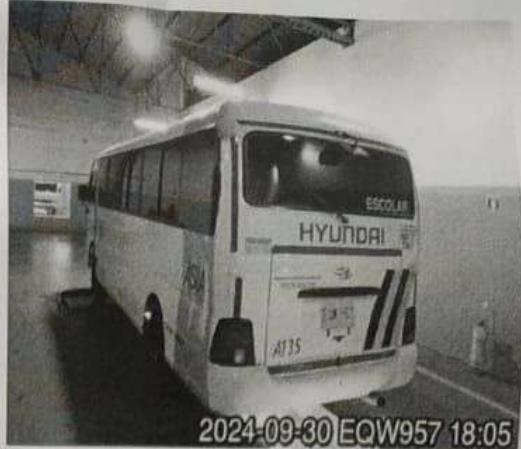
G. REGISTRO FOTOGRÁFICO DE LA REVISIÓN TÉCNICO-MECÁNICA Y DE EMISIÓNES CONTAMINANTES

Código	Descripción	Grupo	Tipo de defecto	
			A	B
	Corrosión o mal estado en la carrocería	6.1 Revisión exterior		X
	Mal estado de parachoques y/o defensas	6.1 Revisión exterior		X
		Total	0	2
