REPUBLICA DE COLOMBIA
MINISTERIO DE TRANSPORTE

CDA HANGARES SAS PALACE
NIT: 900105556
Teléfono: 2620484 - 3137482666
E-mail: tesoreria@cdahangares.net.co
Dirección: CARRERA 50 N° 39-13 MEDELLIN
Ciudad: MEDELLIN (ANTIOQUIA)

B. RESULTADOS DE LA INSPECCIÓN MECANIZADA REALIZADA DE ACUERDO CON LOS MÉTODOS DEFINIDOS POR LA NTC 5375; NTC 6218; NTC6282.

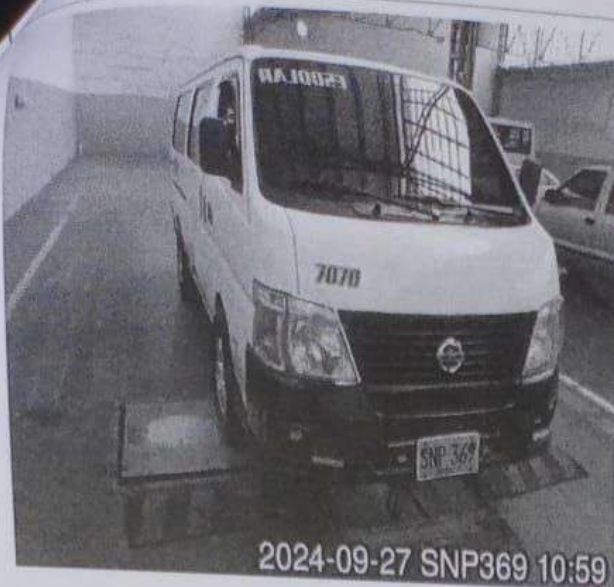
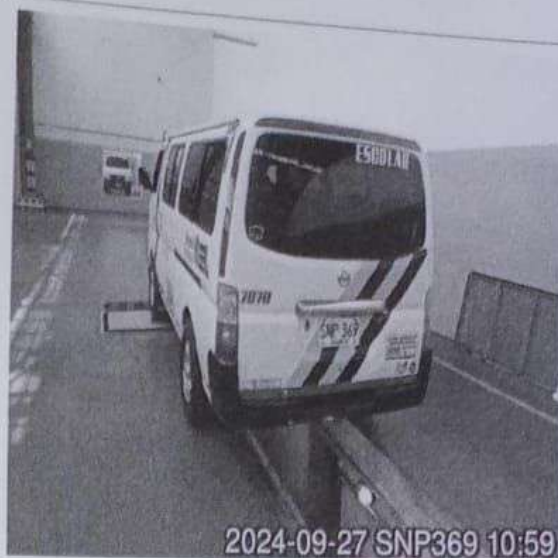
FOTOGRAFICO DE LA REVISIÓN TÉCNICO-MECÁNICA Y DE EMISIONES CONTAMINANTES

Jose Rafael Lopez Cañas [Profundidad de labrado], Byron David Munera Uribe [Inspección sensorial interior], Byron David Munera Uribe [Inspección sensorial exterior], Jose Rafael Lopez Cañas [Inspección sensorial motor], Byron David Munera Uribe [Tercera placa], Jose Rafael Lopez Cañas [Alineación, peso, suspensión y frenos], Byron David Munera Uribe [Inspección sensorial inferior], Jose Rafael Lopez Cañas [Foto delantera], Jose Rafael Lopez Cañas [Foto trasera].
