INFORME DE MEDICIONES Y RESULTADOS DE REVISIÓN PREVENTIVA

IVESUR Colombia Medellín

TLB447

URVAN E25

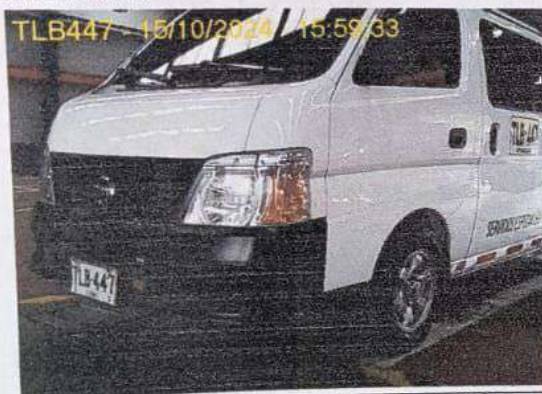
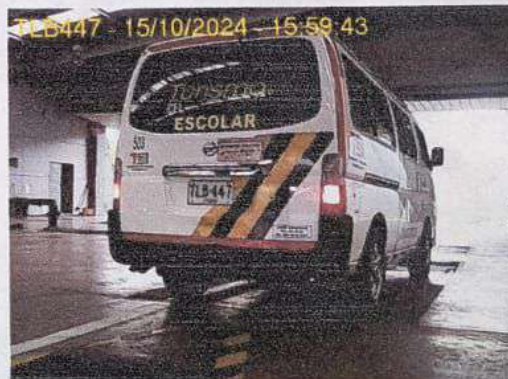
**G. FOTOGRAFÍAS TOMADAS**

Sensorial Exterior/Interior (112) WILSON CASTAÑO Alineación al paso (112) WILSON CASTAÑO Sensorial Bajos (112) WILSON CASTAÑO  
Alumbrado (112) WILSON CASTAÑO Frenos y Suspensión (112) WILSON CASTAÑO Rines y Llantas (112) WILSON CASTAÑO  
Foto D. (1005) LUIS FERNANDO BARROS Foto T. (1005) LUIS FERNANDO BARROS
