RESULTADOS DE LA INSPECCIÓN

Placa TSF529	País Colombia	Servicio Público	Clase Microbus	Marca Nissan	Línea Urvan e25
Modelo 2008	No. de licencia de transito 10018482518	Fecha Matrícula 2008-01-17	Color Blanco	Combustible Diesel	VIN o Chasis JN1MG4E25Z0727245
No. Motor ZD30115884K	Tipo Motor DIESEL	Cilindraje 2953	Kilometraje 579008	Número de Sillas 5	Vidrios Polarizados SI (X) NO ()

B. RESULTADOS DE LA INSPECCIÓN MECANIZADA REALIZADA DE ACUERDO CON LOS MÉTODOS DEFINIDOS EN LA NTC 5375

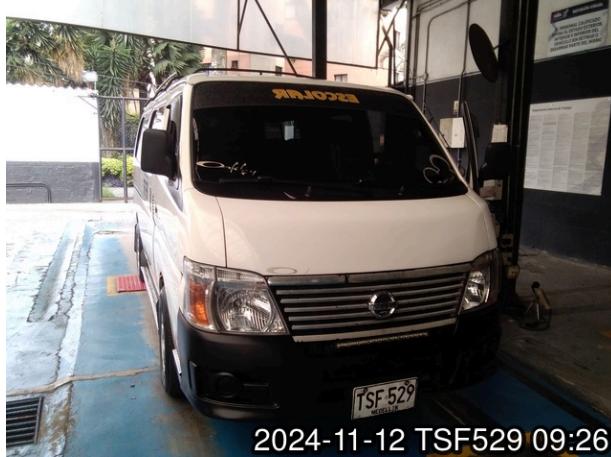
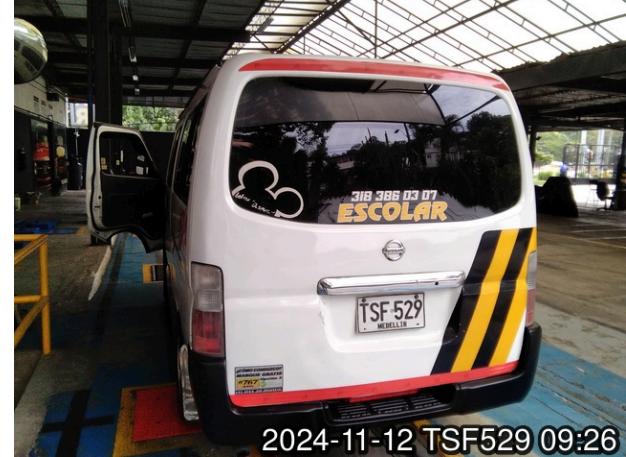
Código	Descripción	Grupo	Tipo de defecto		
			A	B	
Inexistencia o mal estado de los topes de suspensión		6.8 Suspensión	X		
		Total	0	1

: Mal estado de topes traseros
