RESULTADOS DE LA INSPECCIÓN

Placa SNO490	País Colombia	Servicio Público	Clase Microbus	Marca Nissan	Línea Urvan
Modelo 2008	No. de licencia de transito 10029622322	Fecha Matrícula 2007-11-08	Color Blanco	Combustible Diesel	VIN o Chasis 0
No. Motor ZD30115350K	Tipo Motor DIESEL	Cilindraje 3000	Kilometraje 638143	Número de Sillas 14	Vidrios Polarizados SI (X) NO ()

B. RESULTADOS DE LA INSPECCIÓN MECANIZADA REALIZADA DE ACUERDO CON LOS MÉTODOS DEFINIDOS EN LA NTC 5375

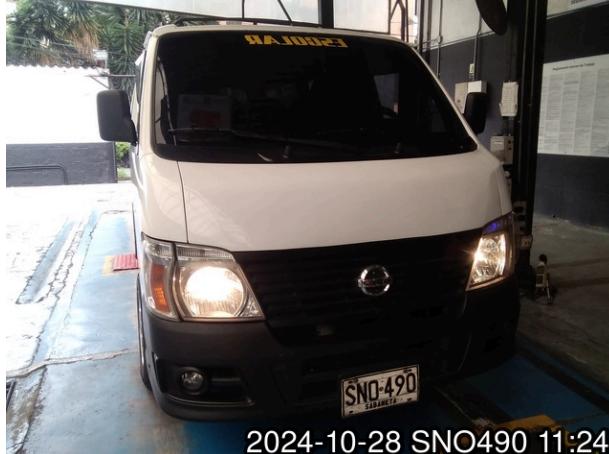
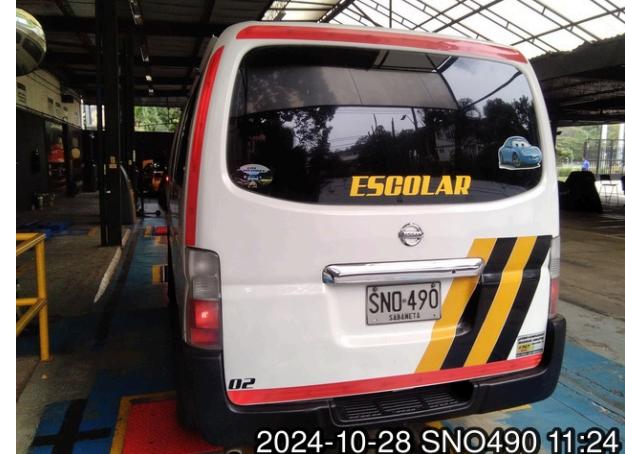
Código	Descripción	Grupo	Tipo de defecto	
			A	B
	Desequilibrio de las fuerzas de frenado entre las ruedas de un mismo eje, en cualquiera de sus ejes, entre el 20% y el 30%	6.7 Sistema de frenos		X
		Total	0	1

Código	Descripción	Grupo	Tipo de defecto	
			A	B
	Fugas visibles sin goteo continuo en el sistema hidráulico de dirección	6.10 Dirección		X
		Total	0	1

: Fuga de dirección por brazo izquierdo sin goteo
