REPÚBLICA DE COLOMBIA
MINISTERIO DE TRANSPORTE

Placa EQW957	País Colombia	Servicio Público	Clase Buseta	Marca Hyundai	Línea County
Modelo 2015	Número de licencia de transito 10014221425	Fecha Matrícula 2017-06-30	Color Blanco	Combustible/Propulsión Diesel	VIN o Chasis KMJHG17PPFC065302
No de Motor D4DDEJ581073	Tipo Motor DIESEL	Cilindraje (cm ³)(si aplica) 3907	Kilometraje 195355	Número de pasajeros (sin incluir conductor) 22	Blindaje SI () NO (X)
Potencia (si aplica) 138	Tipo de Carrocería CERRADA	Fecha vencimiento SOAT 2024-06-28	Conversión GNV SI () NO () N/A(X)	Fecha Vencimiento GNV

B. RESULTADOS DE LA INSPECCIÓN MECANIZADA REALIZADA DE ACUERDO CON LOS MÉTODOS DEFINIDOS POR LA NTC 5375; NTC 6218; NTC6282.

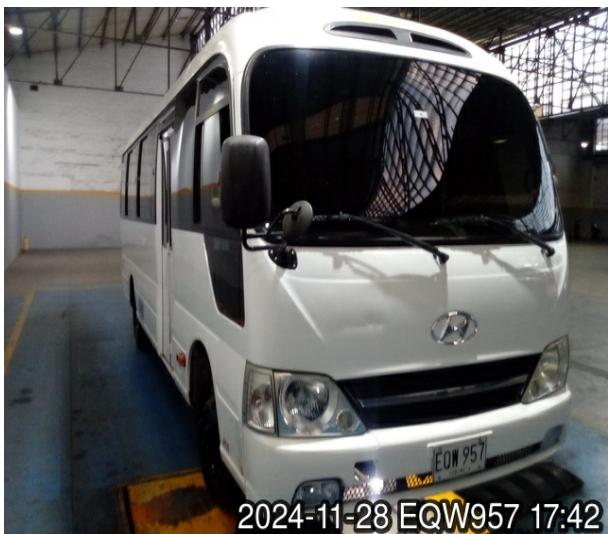
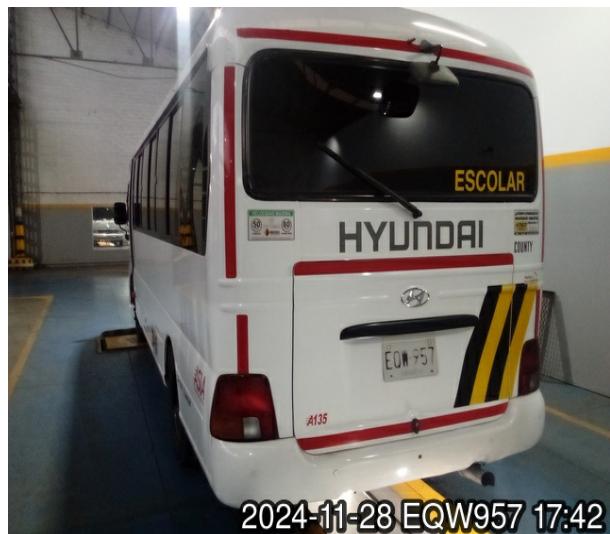
G. REGISTRO FOTOGRÁFICO DE LA REVISIÓN TÉCNICO-MECÁNICA Y DE EMISIONES CONTAMINANTES

Código	Descripción	Grupo	Tipo de defecto	
			A	B
	Perdidas de aceite sin goteo continuo en la transmisión o la caja	6.14 Transmisión		X
	Pérdidas de aceite sin goteo continuo	6.12 Motor		X
		Total	0	2
