**A. INFORMACIÓN GENERAL**

**B. RESULTADOS DE LA INSPECCIÓN MECANIZADA REALIZADA DE ACUERDO CON LOS MÉTODOS DEFINIDOS EN LA NTC 5375**

NUMERO DE CONSECUTIVO DE LA INSPECCION  
44635

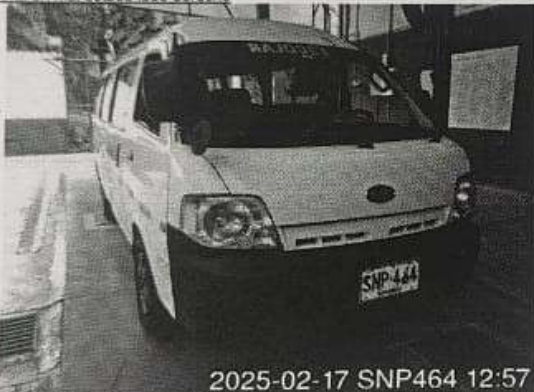
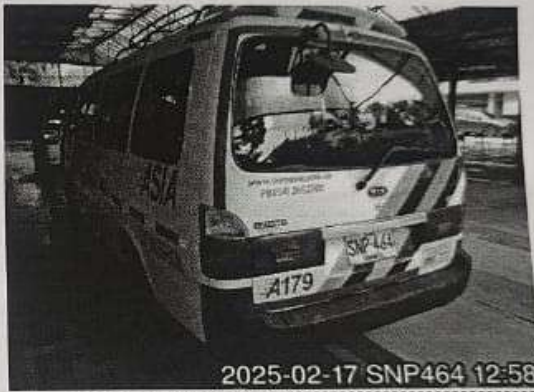
| DEFECTOS ENCONTRADOS EN LA INSPECCIÓN MECANIZADA DE ACUERDO CON LOS CRITERIOS DEFINIDOS EN LA NTC 5375 | | | |
|---|---|---|---|
| | Corrosión o mal estado en la carrocería | 6.1 Revisión exterior | A B |

: Carroseria en mal estado lado derecho
