C. DEFECTOS ENCONTRADOS EN LA INSPECCIÓN MECANIZADA DE ACUERDO CON LOS CRITERIOS DEFINIDOS EN LA NTC 5375

D. DEFECTOS ENCONTRADOS EN LA INSPECCION VISUAL DE ACUERDO CON LOS METODOS Y CRITERIOS DEFINIDOS EN LA NTC 5375

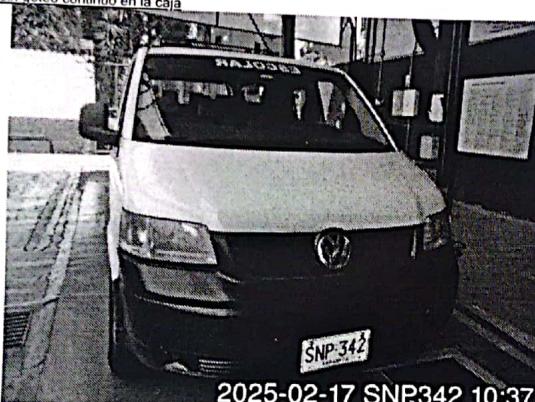
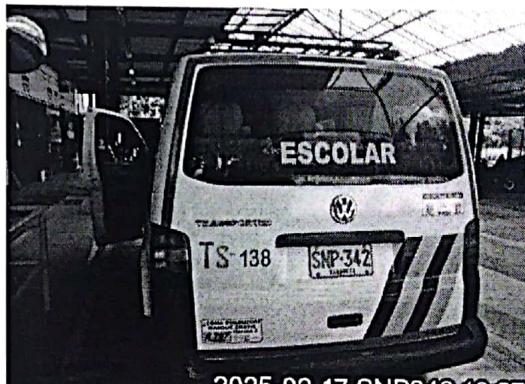
2025-02-17 SNP342 10:37

- : Fuga sin goteo continuo en la parte inferior del motor
- : Parachoques trasero en mal estado
- : Fuga sin goteo continuo en la caja
