**IVESUR Colombia Medellín**

| Placa:<br><b>TMW893</b> | País:<br><b>COLOMBIA</b> | Servicio:<br><b>PUBLICO</b> | Clase:<br><b>MICROBUS</b> | Marca:<br><b>KINGLONG HIGER</b> | Línea:<br><b>KLO660182</b> |

**B. RESULTADOS DE LA INSPECCIÓN MECANIZADA**

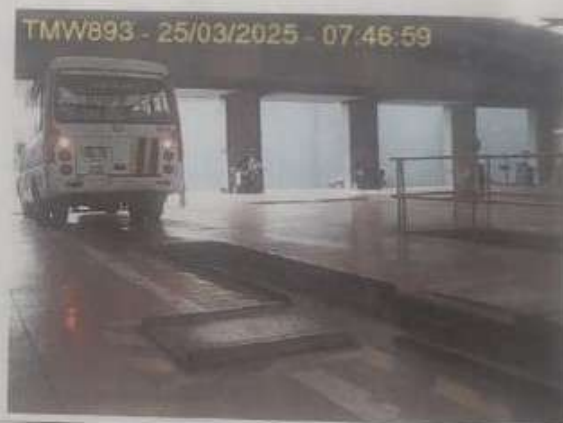
## A white bus is parked in front of a building. The bus has 'TMW893' and '25/03/2025 - 07:46:51' displayed on the top left. The building has a sign that reads 'BUS STOP'.
