RESULTADOS DE LA INSPECCIÓN

CDA LA 33 S.A.S, NIT: 811026246-1  
CARRERA 63 N 32 E 69, MEDELLIN (ANTIOQUIA)  
TEL: 6044795995 - 6043628816

Placa SNR451	País Colombia	Servicio Público	Clase Microbus	Marca Nissan	Línea Urvan
Modelo 2012	No. de licencia de transito 10016884289	Fecha Matrícula 2012-03-28	Color Blanco	Combustible Diesel	VIN o Chasis JN1MG4E25Z0796434
No. Motor ZD30014968A	Tipo Motor DIESEL	Cilindraje 2953	Kilometraje 591448	Número de Sillas 16	Vidrios Polarizados SI ( ) NO (X)

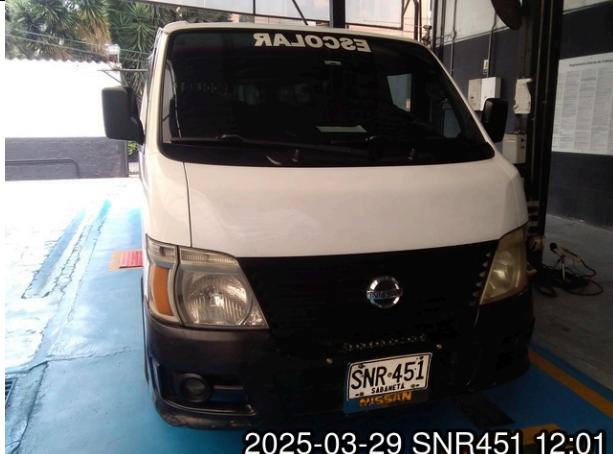
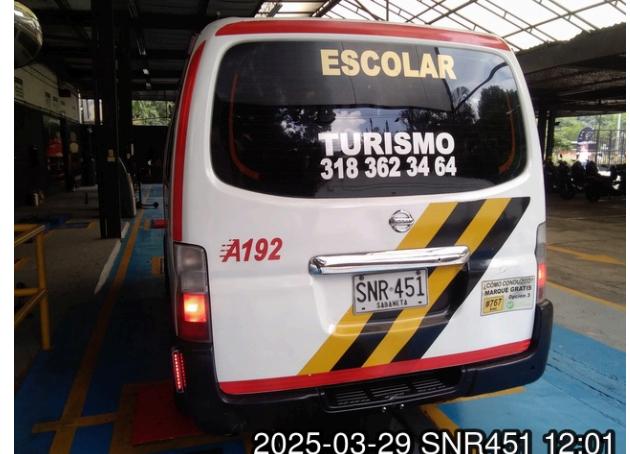
: Fuga sin goteo continuo en la parte inferior del motor  
: Parachoques delantero en mal estado  
: Fuga sin goteo continuo en la caja  
: Mal estado de los topes de la suspensión delanteros y traseros
