## A. INFORMACIÓN GENERAL

| 3.DATOS DEL VEHICULO | | | | | | | | | |

# C. DEFECTOS ENCONTRADOS EN LA INSPECCIÓN MECANIZADA DE ACUERDO CON LOS CRITERIOS DEFINIDOS EN LA NTC 5375

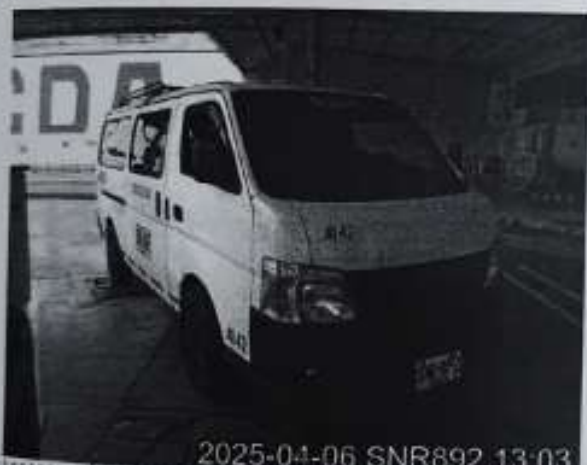
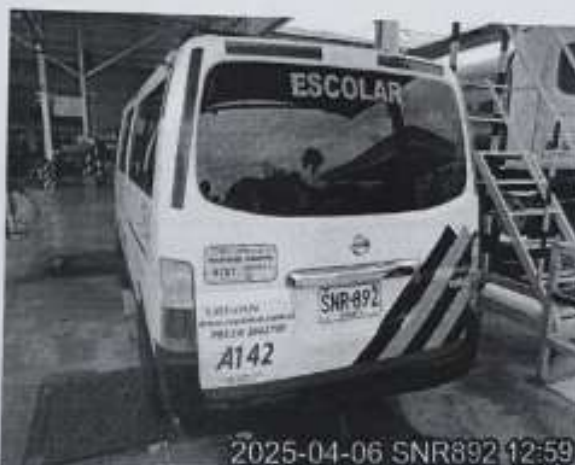
Daniel De Jesus Cebrales Diaz [Inspección sensorial inferior], David Alejandro Londoño Mejía [Fotografía trasera], David Alejandro Londoño Mejía [Inspección sensorial interior], Juan Carlos Uribe Muñoz [Fotografía delantera], Daniel De Jesus Cebrales Diaz [Inspección sensorial motor], David Alejandro Londoño Mejía [Alineación, peso, suspensión y frenos], David Alejandro Londoño Mejía [Temperatura placa], David Alejandro Londoño Mejía [Inspección sensorial exterior], David Alejandro Londoño Mejía [Profundidad de labrado].
