RESULTADOS DE LA INSPECCIÓN

CDA LA 33 S.A.S. NIT: 811026246-1  
CARRERA 63 N 32 E 69, MEDELLÍN (ANTIOQUIA)  
TEL: 604795995 - 6043628816

B. RESULTADOS DE LA INSPECCIÓN MECANIZADA REALIZADA DE ACUERDO CON LOS MÉTODOS DEFINIDOS EN LA NTC 5375

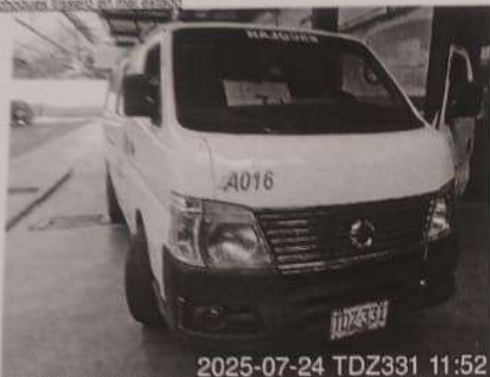
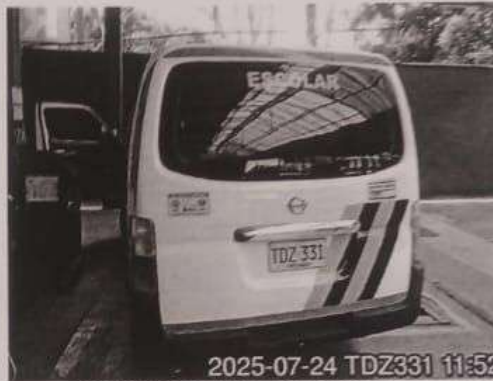
2025-07-24 TDZ331 11:52

| Código | Descripción | Grupo | Tipo de defecto | |
|---|---|---|---|---|
| | Mal estado de parrachos y/o defensas | 5.1 Pavimento exterior | | X |

- Parrachos basco en mal estado
