Formato Uniforme de Resultados - FUR

FUR N°: 17-60868

REPUBLICA DE COLOMBIA
MINISTERIO DE TRANSPORTE

B. RESULTADOS DE LA INSPECCIÓN MECANIZADA REALIZADA DE ACUERDO CON LOS MÉTODOS DEFINIDOS POR LA NTC 5375; NTC 6218; NTC6282.

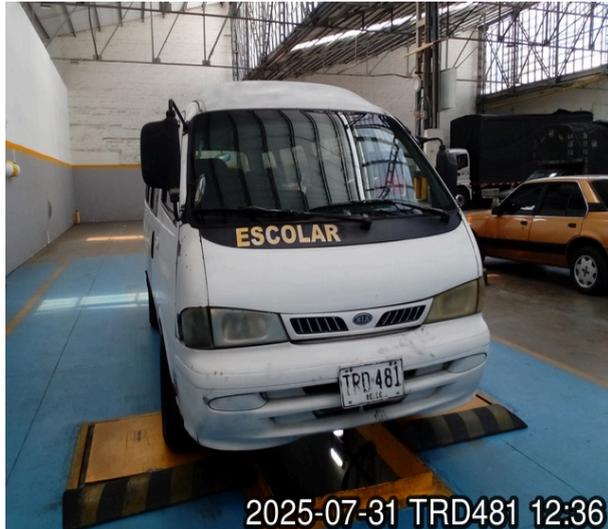
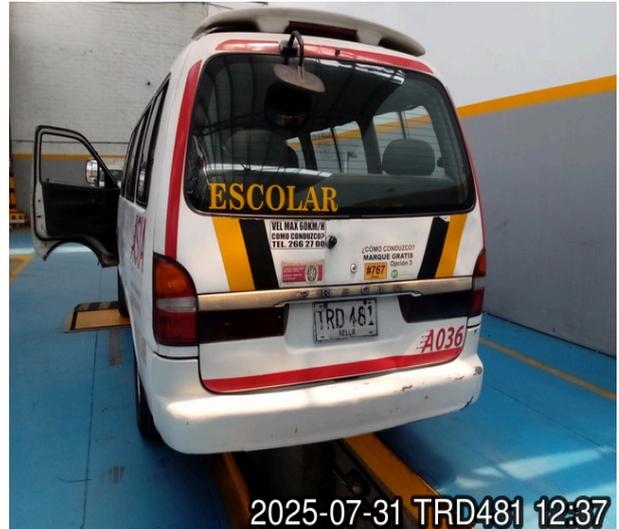
G. REGISTRO FOTOGRÁFICO DE LA REVISIÓN TÉCNICO-MECÁNICA Y DE EMISIONES CONTAMINANTES

Código	Descripción	Grupo	Tipo de defecto	
			A	B
	Pérdidas de aceite sin goteo continuo	6.12 Motor		X
	Fugas visibles sin goteo continuo en el sistema hidráulico de dirección	6.10 Dirección		X
	Perdidas de aceite sin goteo continuo en la transmisión o la caja	6.14 Transmisión		X
Total			0	3
