RESULTADOS DE LA INSPECCIÓN

CDA LA 33 S.A.S. NIT: 811026246-1  
CARRERA 63 N 32 E 69, MEDELLIN (ANTIOQUIA)  
TEL: 6044795995 - 6043628816

A. INFORMACIÓN GENERAL

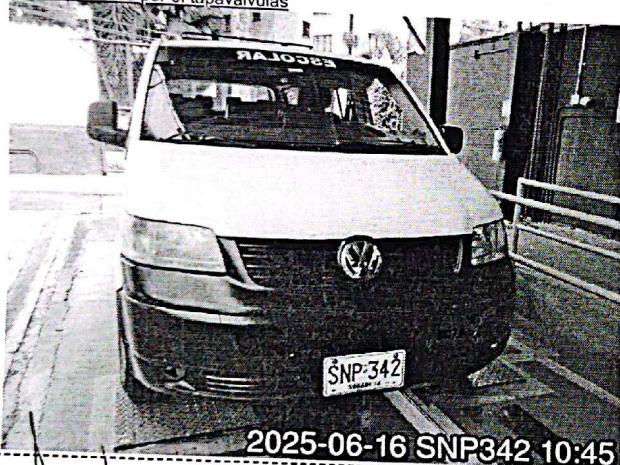
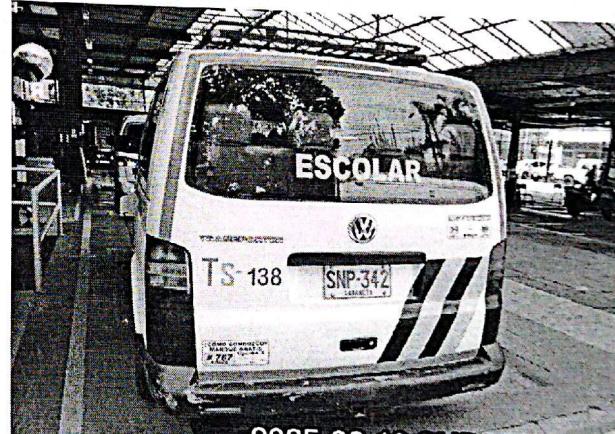
: Fuga sin goteo continuo por el tapavalvulas  
4.80 longitud del vehiculo 4 longitud de cintas 83.3% DI 33 Al 89

: Fuga sin goteo continuo por el tapavalvulas
