RESULTADOS DE LA INSPECCIÓN

CENTRO DE DIAGNOSTICO AUTOMOTOR LA AGUACATALA, NIT: 900967517-0

Placa TDY984	País Colombia	Servicio Público	Clase Microbus	Marca Kia	Línea Pregio grand gs
Modelo 2012	No. de licencia de transito 10005602502	Fecha Matrícula 2012-01-23	Color Blanco	Combustible Diesel	VIN o Chasis 8L0TS7327CE008447
No. Motor JT613872	Tipo Motor DIESEL	Cilindraje 2957	Kilometraje 318288	Número de Sillas 19	Vidrios Polarizados SI () NO ()
				Blindaje SI () NO (X)

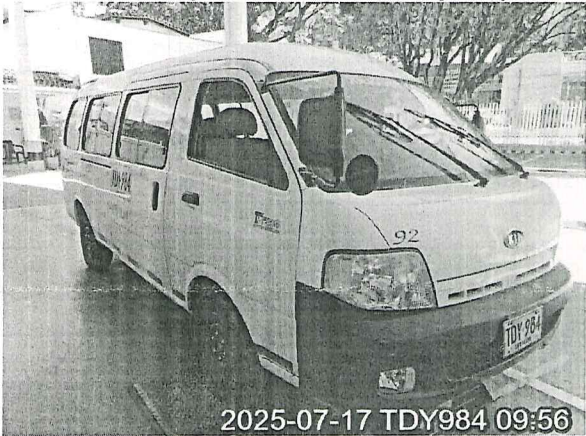
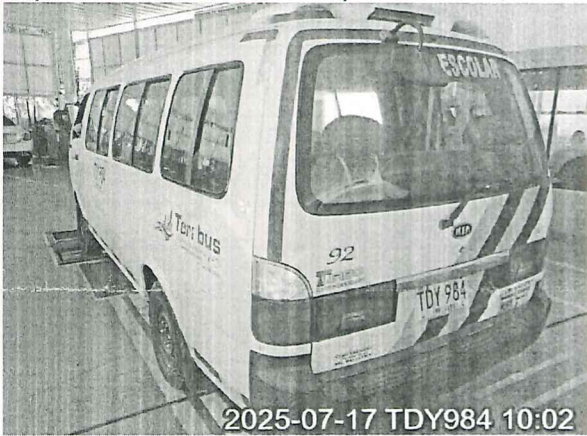
Eje1 derecha 1 2.78mm ; Eje2 derecha 1 4.13mm ; Eje1 izquierda 1 3.22mm ; Eje2 izquierda 1 4.12mm ; Llanta de repuesto 3.43mm ;
