RESULTADOS DE LA INSPECCIÓN

CDA LA 33 S.A.S, NIT: 811026246-1
CARRERA 63 N 32 E 69, MEDELLIN (ANTIOQUIA)
TEL: 4795995 - 3628816

Placa SNQ816	País Colombia	Servicio Público	Clase Microbus	Marca Foton	Línea Bj6536b1dda-s2
Modelo 2012	No. de licencia de transito 10023927763	Fecha Matrícula 2012-01-26	Color Blanco	Combustible Diesel	VIN o Chasis LVCB1DDA7CB035433
No. Motor B21512	Tipo Motor DIESEL	Cilindraje 2771	Kilometraje 182163	Número de Sillas 5	Vidrios Polarizados SI (X) NO ()

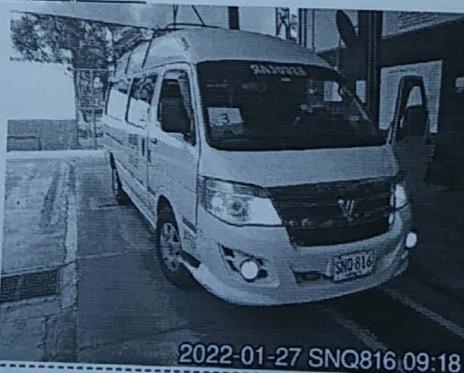
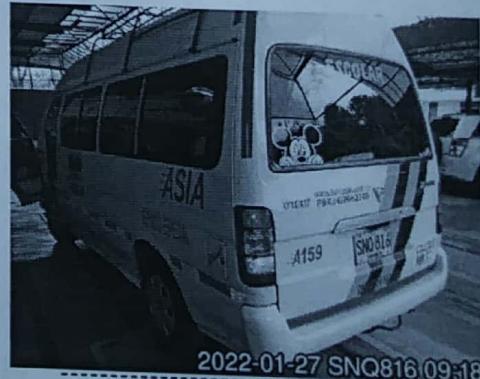
Código	Descripción	Grupo	Tipo de defecto	
			A	B
	Guardapolvos inexistentes o rotos	Dirección		X
	Perdidas de aceite sin goteo continuo en la transmisión o la caja	Transmisión		X
	Perdidas de aceite sin goteo continuo	Motor		X
		Total	0	3

- : Guardapolvo de dirección izquierdo suelto
- : Fuga sin goteo por transmisión
- : Fuga sin goteo por motor
