# RESULTADOS DE LA INSPECCIÓN

CENTRO DE DIAGNOSTICO AUTO SUR, NIT: 900157012-8  
Calle 8 B # 65- 295, MEDELLIN (ANTIOQUIA)  
TEL: 3545481

Placa  
TJY300

## B. RESULTADOS DE LA INSPECCIÓN MECANIZADA REALIZADA DE ACUERDO CON LOS MÉTODOS DEFINIDOS EN LA NTC 5375

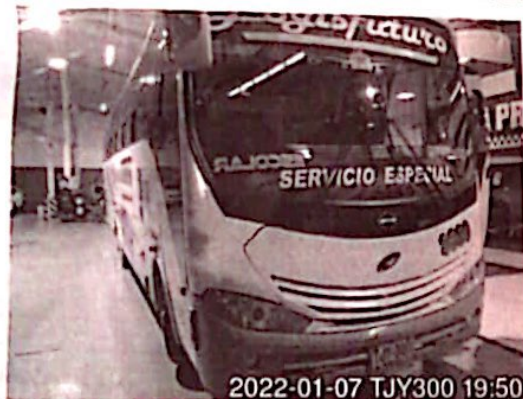
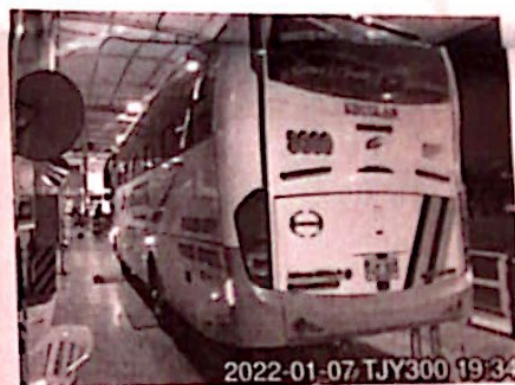
Eje1 derecha 1 5.40mm ; Eje2 derecha 1 11.0mm ; Eje2 derecha 2 11.8mm ; Eje1 izquierda 1 5.90mm ; Eje2 izquierda 1 12.2mm ; Eje2 izquierda 2 12.0mm ; Llanta de repuesto 6.00mm ;  
Presion eje1 derecha 1 100 PSI Presion eje1 izquierda 1 100 PSI Presion eje2 derecha 1 97.0 PSI Presion eje2 derecha 2 94.0 PSI Presion eje2 izquierda 1 96.0 PSI Presion eje2 izquierda 2 92.0 PSI Presion repuesto 100 PSI
