RESULTADOS DE LA INSPECCIÓN

REVISIÓN TECNICO MECÁNICA

CDA LA 33 S.A.S, NIT: 811026246-1

| Placa<br>LKN781 | País<br>Colombia | Servicio<br>Público | Clase<br>Camioneta | Marca<br>Renault | Línea<br>Duster oroch | |

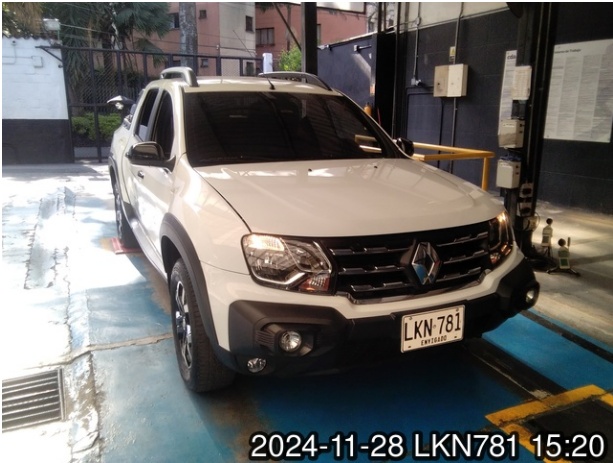
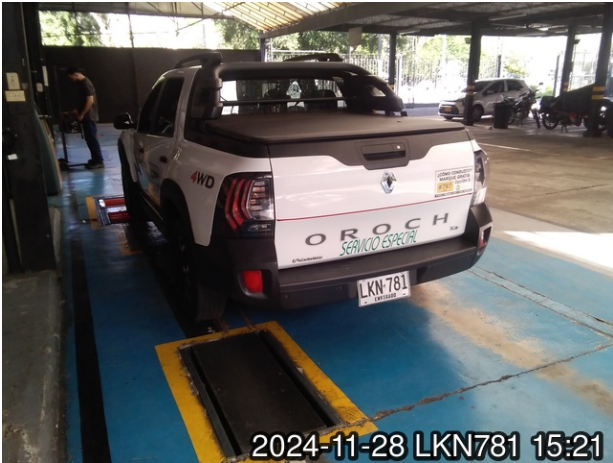
Presion eje1 derecha 1 33.0 PSI Presion eje1 izquierda 1 33.0 PSI Presion eje2 derecha 1 33.0 PSI Presion eje2 izquierda 1 33.0 PSI

Eje1 derecha 1 4.38mm ; Eje2 derecha 1 4.56mm ; Eje1 izquierda 1 4.53mm ; Eje2 izquierda 1 4.52mm ; Llanta de repuesto 5.97mm ;
