No: 975483

Placa: SNY853	País: COLOMBIA	Servicio: PÚBLICO	Clase: BUSETA	Marca: YUTONG	Línea: ZK6720DF
Modelo: 2015	Número de Licencia de Tránsito 110963710	Fecha de Matrícula 28/12/2015	Color: BLANCO	Combustible / Propulsión DIESEL	VIN o Chasis: F1001650
No. de Motor: 78051831	Tipo motor: Diésel	Cilindrada (cm³)(si aplica) 4500	Kilometraje: 121023	No. de Sillas: 25	Vidrios polarizados: Sí() NO(X)

B. RESULTADOS DE LA INSPECCIÓN MECANIZADA

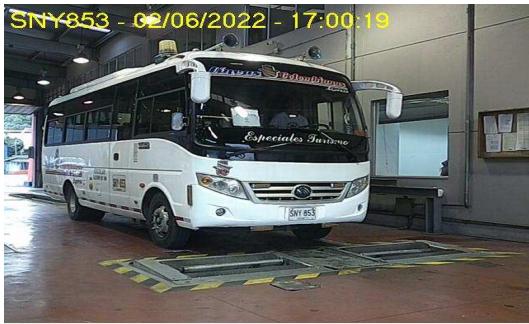
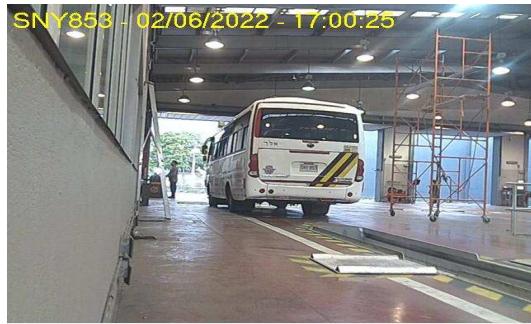
G. FOTOGRAFÍAS TOMADAS

Código	Descripción	Grupo	Tipo de defecto	
			A	B
1.1.7.30.2	Freno de estacionamiento (de parqueo de mano) con una eficacia inferior al 18 %.-	2.1.1.		X
		Total	0	1
