## FICHA DE MANTENIMIENTO PREVENTIVO

**TECNOCARS VALLEDUPAR S.A.S**

FORMATO UNIFORME DE RESULTADOS REVISION VEHICULAR

B. RESULTADOS DE LA INSPECCIÓN MECANIZADA REALIZADA DE ACUERDO CON LOS MÉTODOS DEFINIDOS EN LA NTC 5375

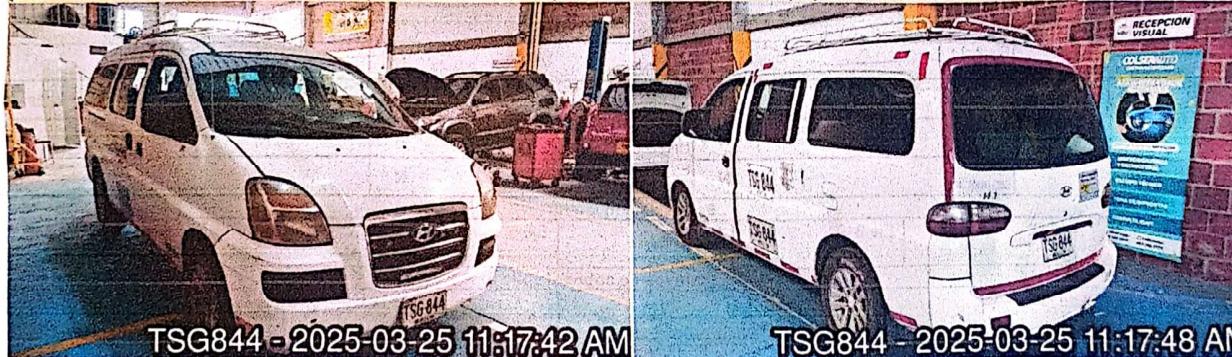
Código	Descripción	Grupo	Tipo de defecto	
			A	B
	Mal estado de parachoques y/o defensas	Carrocería y chasis		X
	Pérdidas de aceite sin goleo continuo	Motor		X
		Total	0	2

Carrocería y chasis: TRASERA

TSG844 - 2025-03-25 11:17:42 AM

TSG844 - 2025-03-25 11:17:48 AM
