RESULTADOS DE LA INSPECCIÓN

CDA LA 33 S.A.S, NIT: 811026246-1
 CARRERA 63 N 32 E 69, MEDELLIN (ANTIOQUIA)
 TEL: 6044795995 - 6043628816

| Placa JYN178 | País Colombia | Servicio Público | Clase Microbus | Marca Renault | Línea Nuevo master minibus |

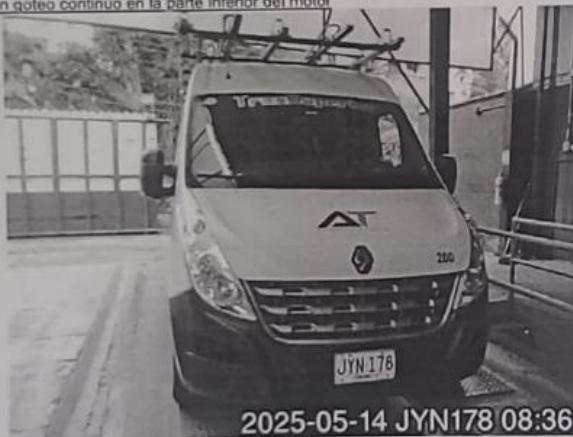
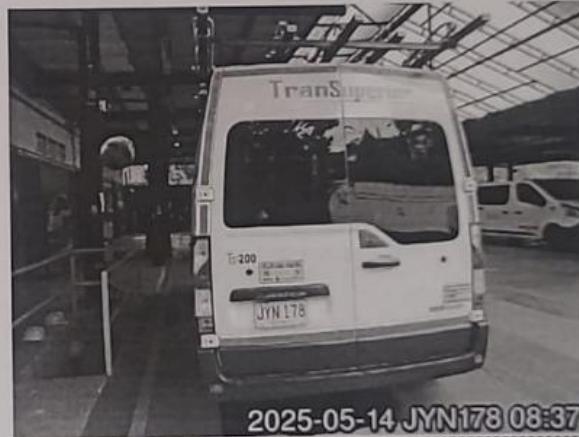
: Fuga sin goteo continuo en el sistema de dirección

: Fuga sin goteo continuo en la caja

: Fuga sin goteo continuo en la parte inferior del motor
