**IVESUR Colombia Medellín**

**No: 988863**
**A. INFORMACIÓN GENERAL**
**1. FECHA**

| Placa:<br><b>ESP980</b> | País:<br><b>COLOMBIA</b> | Servicio:<br><b>PUBLICO</b> | Clase:<br><b>BUS</b> | Marca:<br><b>HINO</b> | Línea:<br><b>FC9JLTZ</b> |

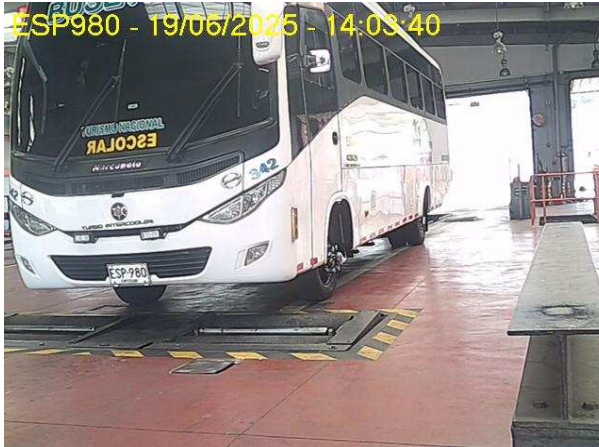
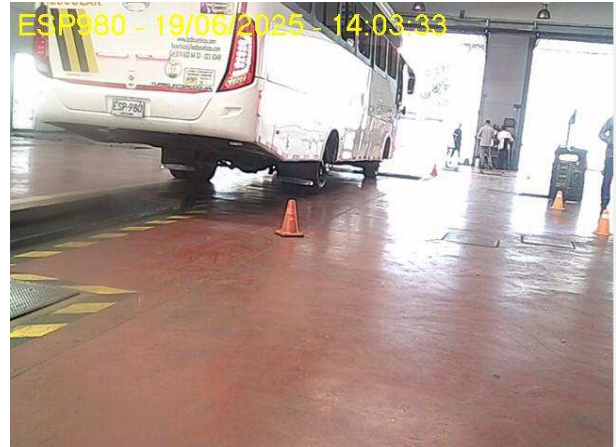
**G. FOTOGRAFÍAS TOMADAS**

Sensorial Exterior/Interior (1005) LUIS FERNANDO BARROS Alineación al paso (1005) LUIS FERNANDO BARROS Sensorial Bajos (1005) LUIS FERNANDO BARROS  
Alumbrado (1005) LUIS FERNANDO BARROS Frenos (1005) LUIS FERNANDO BARROS Rines y Llantas (1005) LUIS FERNANDO BARROS  
Foto D. (1005) LUIS FERNANDO BARROS Foto T. (1005) LUIS FERNANDO BARROS
