### 3. DATOS DEL VEHICULO

Placa: GDY120	País: COLOMBIA	Servicio: PUBLICO	Clase: CAMIONETA	Marca: TOYOTA	Línea: HILUX
Modelo: 2020	Número de Licencia de Tránsito 10030703100	Fecha de Matriculación 24/06/2020	Color: SUPER BLAN	Combustible / Propulsión DIESEL	VIN o Chasis: 8AJKB3CD5L1622917
No. de Motor: 2GD-4796903	Tipo motor: Diésel	Cilindrada (cm3)(si aplica) 2393	Kilometraje: 129965	No. de Sillas: 4	Vidrios polarizados: SI ( ) NO(X)
					Blinfade: SI ( ) NO(X)

**B. RESULTADOS DE LA INSPECCION MECANIZADA**

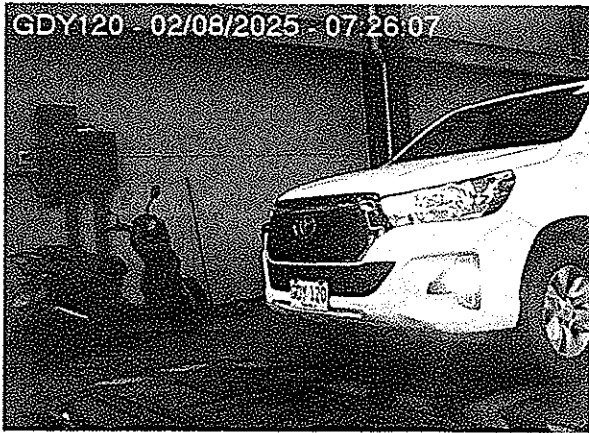
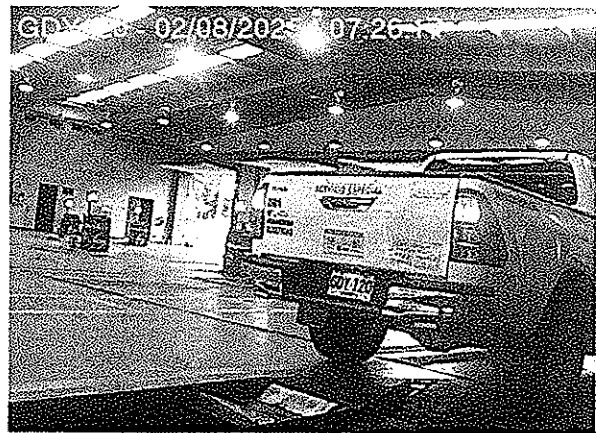
## G. FOTOGRAFÍAS TOMADAS

Sensorial Exterior/Interior (111) NICOLAS ALEJANDRO CASTRO Alineación al paso (111) NICOLAS ALEJANDRO CASTRO  
Sensorial Bajos (111) NICOLAS ALEJANDRO CASTRO  
Alumbrado (111) NICOLAS ALEJANDRO CASTRO Frenos y Suspensión (111) NICOLAS ALEJANDRO CASTRO Rines y Llantas (111) NICOLAS ALEJANDRO CASTRO  
Foto D. (111) NICOLAS ALEJANDRO CASTRO Foto T. (111) NICOLAS ALEJANDRO CASTRO
