## Formato Uniforme de Resultados - FUR

CDA HANGARES SAS PALACE  
NIT 900105556  
Teléfono: 2620484 - 3137482666  
E-mail: DTHANGARES@GMAIL.COM  
Dirección: CARRETERA 50 N° 39-13 MEDELLÍN  
Ciudad: MEDELLÍN (ANTIOQUIA)

FUR N° 19-78895

| 3. DATOS DEL VEHICULO | | | | | | | |
|---|---|---|---|---|---|--|--|
| Placa<br>SZK415 | País<br>Colombia | Servicio<br>Público | Clase<br>Bus | Marca<br>Chevrolet | Línea<br>Fr | | |

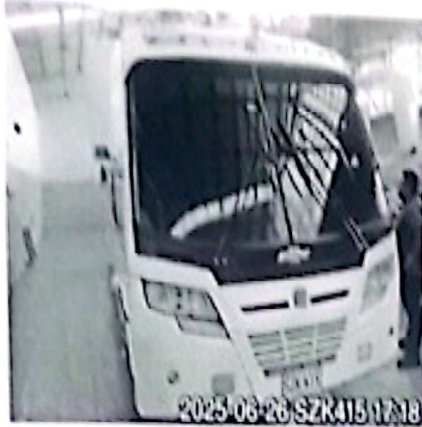
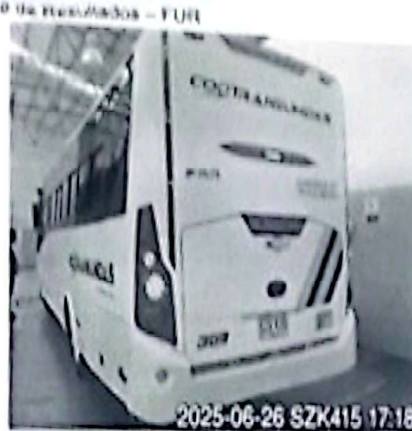
**G. REGISTRO FOTOGRÁFICO DE LA REVISIÓN TÉCNICO-MECÁNICA Y DE EMISIONES CONTAMINANTES**

| Codigo | Descripción | Grupo | Tipo de defecto | |
|---|---|---|---|---|
| | Pérdida de aceite en goteo continuo en la transmisión o la caja | 6.14 Transmisión | | X |
